Propuesta de Planes de Acción en materia de contaminación acústica

PALENCIA 2013

ANEXO I

Fichas de tramos con el análisis de la afección
acústica y la propuesta de posibles acciones
de mejora

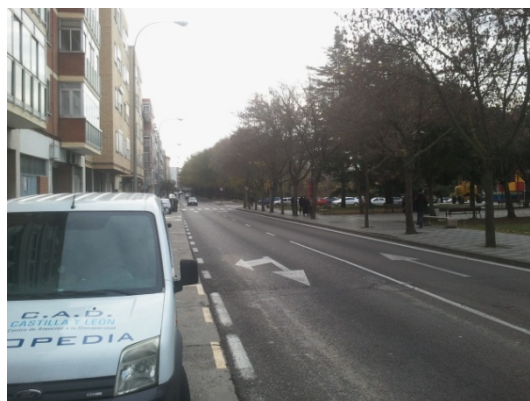
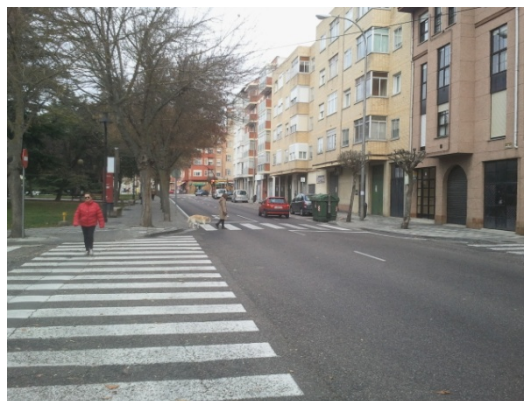
Código: PA-01

Ln: ☐ 0-5 dBA ☐ 5-10 dBA ☒ >10 dBA
Lden ☐ 0-5 dBA ☐ 5-10 dBA ☒ >10 dBA

Número de carriles: Un carril por sentido de circulación.

Anchura de carril: ☐ Ancho ☒ Normal ☐ Estrecho

Estado del pavimento: ☒ Bien ☐ Regular ☐ Mal

Intensidad del tráfico: ☒ Muy alta ☐ Alta ☐ Media ☐ Baja

Tipo de tráfico: ☒ Pulsante ☐ Continuo

☒ Modificaciones en la regulación semafórica

☒ Señalización disuasoria

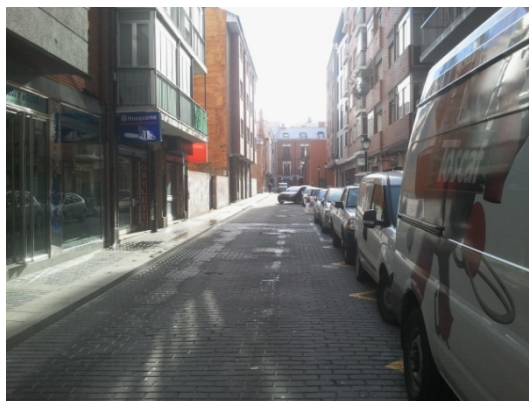
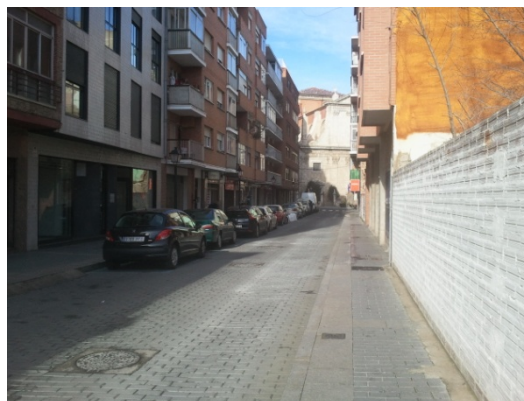
Código: PA-02

Ln: ☐ 0-5 dBA ☐ 5-10 dBA ☒ >10 dBA

Lden ☐ 0-5 dBA ☐ 5-10 dBA ☒ >10 dBA

Anchura de carril: ☐ Ancho ☐ Normal ☒ Estrecho

Estado del pavimento: ☐ Bien ☒ Regular ☐ Mal

Observaciones: Colegio Público Jorge Manrique.

Anchura de acera: ☐ Ancha ☐ Normal ☒ Estrecha

Intensidad del tráfico: ☒ Muy alta ☐ Alta ☐ Media ☐ Baja

☒ Mejoras en el acabado de la calzada ☐ Mejoras en las tapas de registro

☐ Desviación del tráfico por vías alternativas ☒ Restricciones de acceso de vehículos

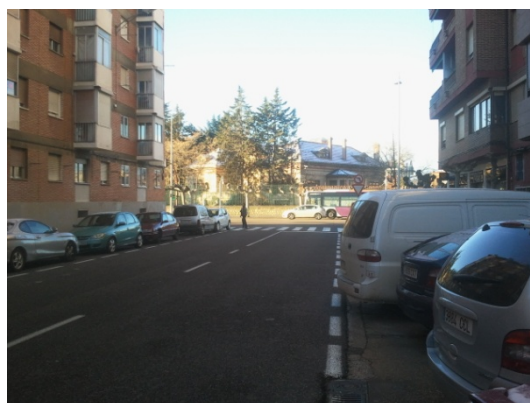
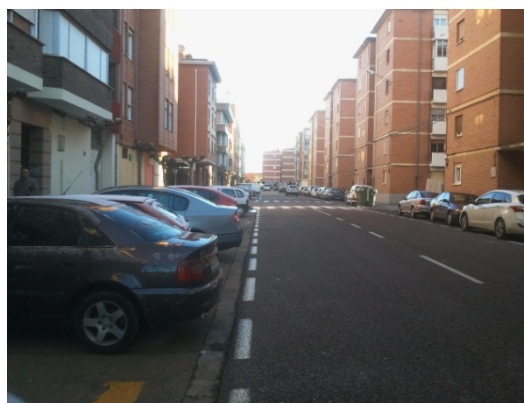
Código: PA-03

Ln: ☐ 0-5 dBA ☒ 5-10 dBA ☐ >10 dBA

Lden ☐ 0-5 dBA ☒ 5-10 dBA ☐ >10 dBA

Aparcamiento: A ambos lados, en la mitad de la calle en batería; y en la otra mitad en línea y batería.

Observaciones: I.E.S. Trinidad Arroyo.

Intensidad del tráfico: ☐ Muy alta ☒ Alta ☐ Media ☐ Baja

☒ Señalización disuasoria

☒ Mejoras en la vegetación

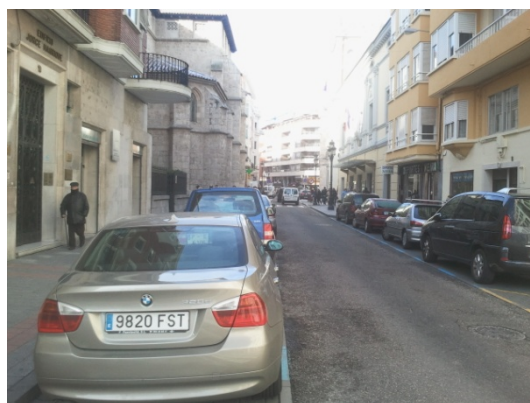
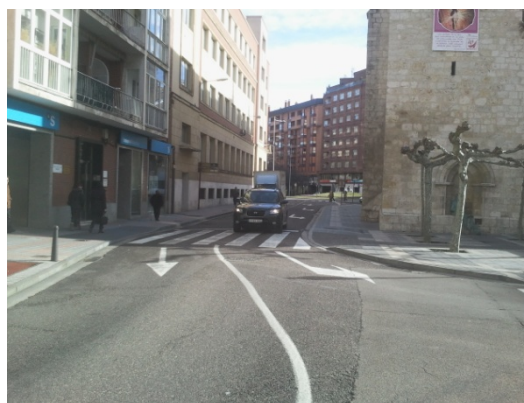
Código: PA-04

Ln: ☐ 0-5 dBA ☒ 5-10 dBA ☐ >10 dBA

Lden ☐ 0-5 dBA ☒ 5-10 dBA ☐ >10 dBA

Anchura de carril: ☐ Ancho ☐ Normal ☒ Estrecho

Observaciones: Proximidad del Mercado de Abastos.

Intensidad del tráfico: ☐ Muy alta ☒ Alta ☐ Media ☐ Baja

Tráfico de vehículos pesados: ☒ Si ☐ No

☒ Desviación del tráfico por vías alternativas

☒ Restricciones de acceso de vehículos

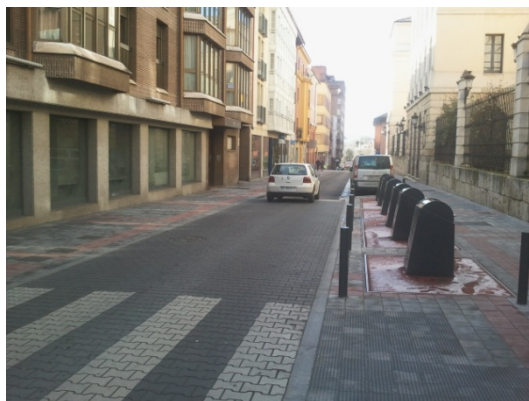
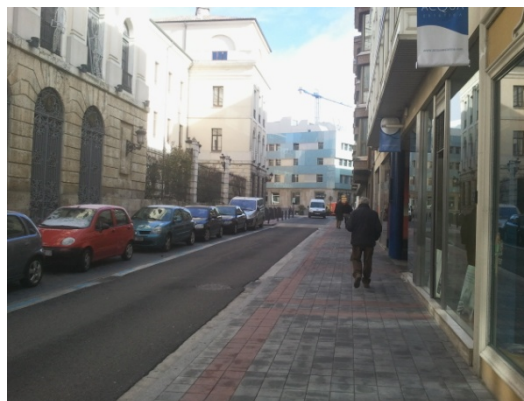
Código: PA-05

Ln: ☐ 0-5 dBA ☒ 5-10 dBA ☐ >10 dBA

Lden ☐ 0-5 dBA ☒ 5-10 dBA ☐ >10 dBA

Anchura de carril: ☐ Ancho ☐ Normal ☒ Estrecho

Observaciones: Pasos de cebra adoquinados.

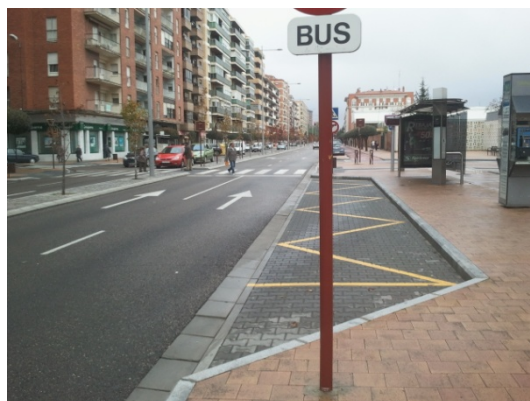
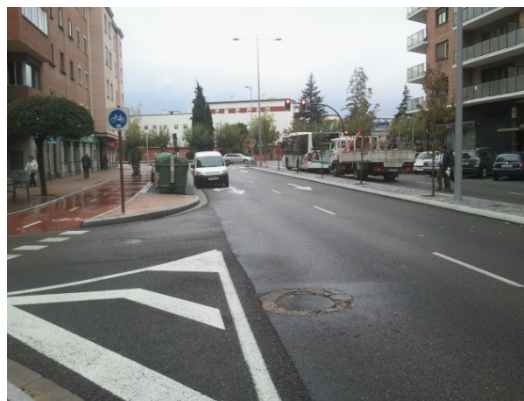
Código: PA-06

Ln: ☐ 0-5 dBA ☒ 5-10 dBA ☐ >10 dBA
Lden ☐ 0-5 dBA ☒ 5-10 dBA ☐ >10 dBA

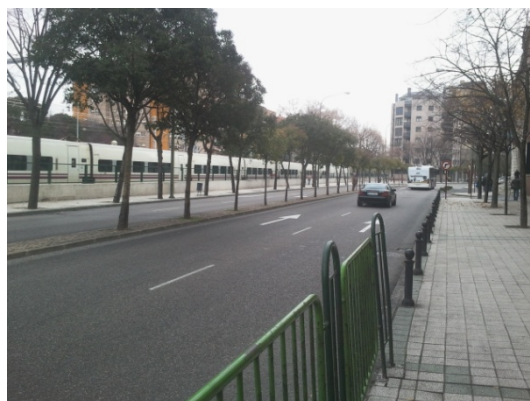
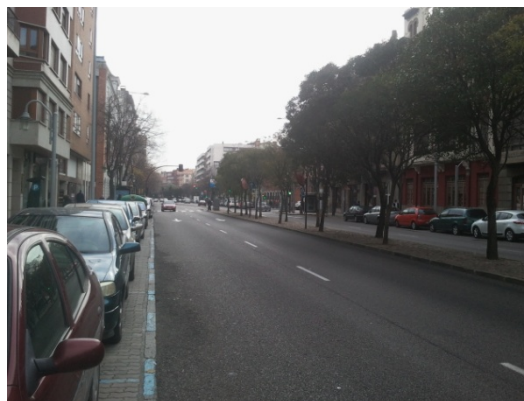
Código: PA-07

Ln: ☐ 0-5 dBA ☒ 5-10 dBA ☐ >10 dBA
Lden ☐ 0-5 dBA ☒ 5-10 dBA ☐ >10 dBA

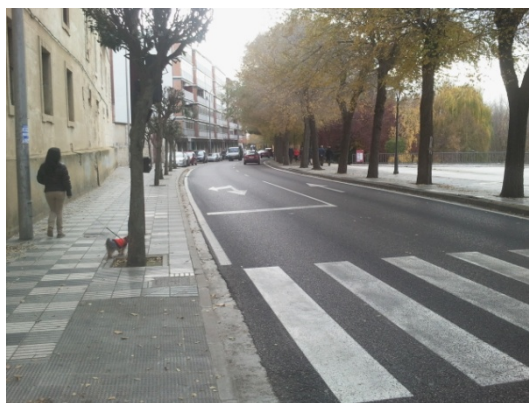
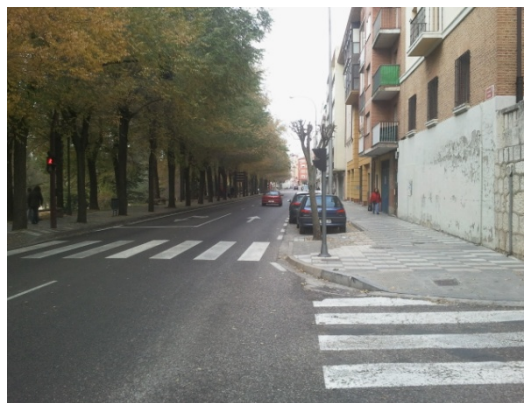
Código: PA-08

Ln: ☐ 0-5 dBA ☒ 5-10 dBA ☐ >10 dBA
Lden ☐ 0-5 dBA ☒ 5-10 dBA ☐ >10 dBA

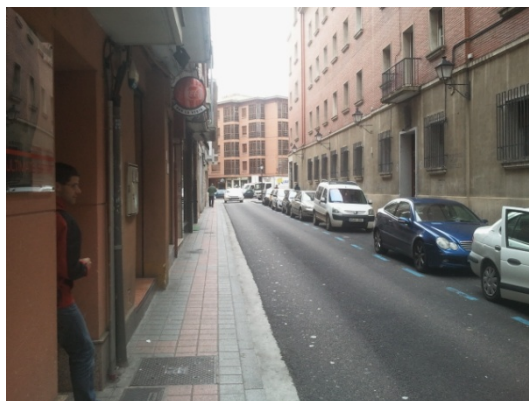
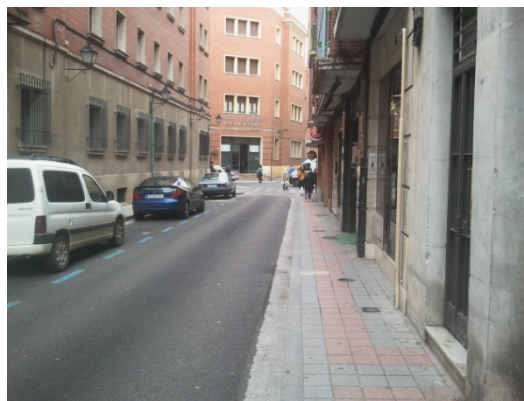
Código: PA-09

Ln: ☐ 0-5 dBA ☒ 5-10 dBA ☐ >10 dBA

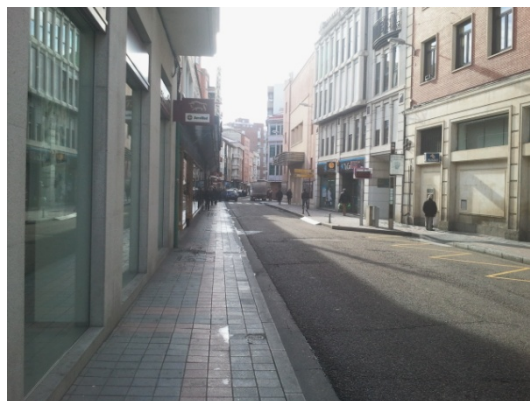
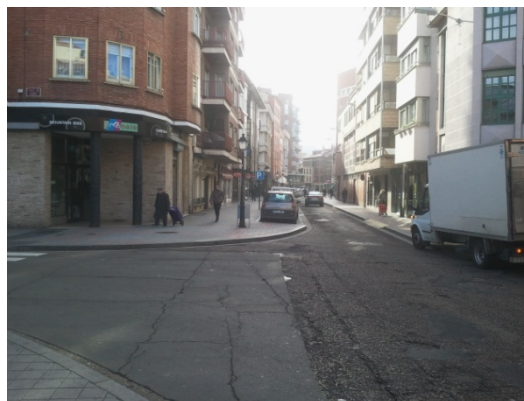
Código: PA-10

Ln: ☐ 0-5 dBA ☒ 5-10 dBA ☐ >10 dBA
