**MODIFICACIÓN PUNTUAL DEL PLAN GENERAL DE ORDENACIÓN URBANA DE PALENCIA EN
EL ÁMBITO DEL PLAN ESPECIAL DE REFORMA INTERIOR DEL CASCO ANTIGUO
FICHA 192 DEL CATÁLOGO DE BIENES PROTEGIDOS**

C/ MENÉNDEZ PELAYO, NÚMEROS 4, 6 Y 8
PALENCIA

19-052/P | FECHA: | MAYO 2019 | N° Rev: | 01

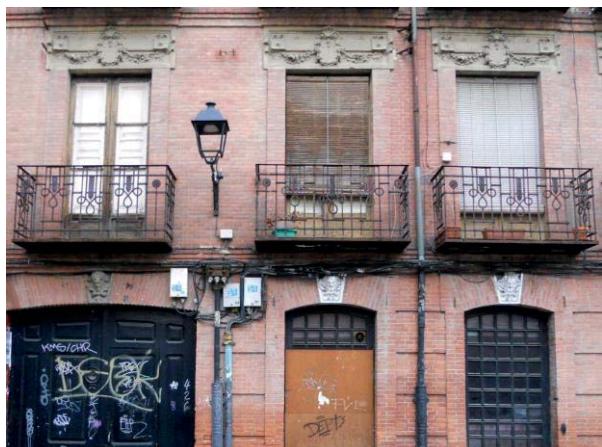
FACHADA PRINCIPAL

Pero si no es equivalente la calidad constructiva, tampoco lo es la artística; en la fachada interior se han omitido algunos de los elementos decorativos que engalanaban la fachada a la calle Menéndez Pelayo, como son las rejerías de forja de los balcones o la ornamentación a base de mortero que reproduce guirnaldas y máscaras sobre los huecos de la fachada.

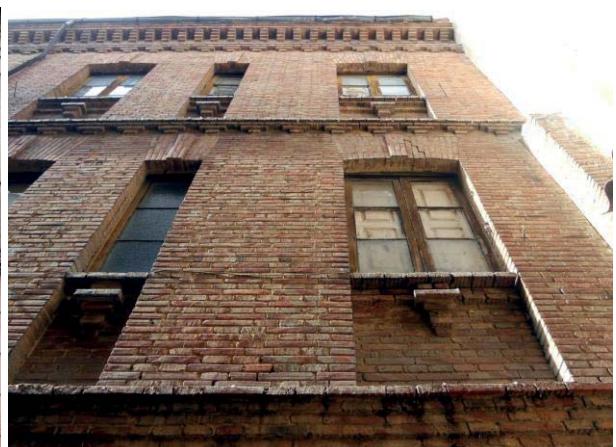
FACHADA A PATIO INTERIOR

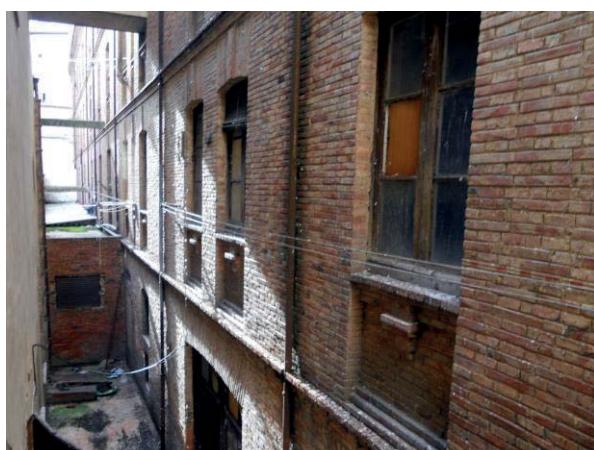
CUARTOS DE CALDERAS AÑADIDOS EN PATIO

Entendemos que esa diferenciación de origen entre ambas fachadas, en lo que respecta a aspectos constructivos y decorativos, justifica también un tratamiento diferenciado en cuanto a la protección de las mismas, considerando que un grado de protección menor en la fachada que es de menor calidad, está justificado. Pero además, el tratamiento propuesto para la protección de la fachada interior, frente al de la exterior, se justifica también en el estado de estos dos paramentos, ya que, si bien la fachada a la calle se ha conservado relativamente bien, con mínimas alteraciones en los huecos de la planta baja, la fachada interior posee numerosas variaciones sobre el elemento original. Algunas de estas alteraciones son intencionadas, fruto de añadidos, como los dos cuartos de calderas que se han adosado en planta baja, convirtiendo lo que era una fachada, en un paramento interior que se ha alicatado sobre el ladrillo caravista.

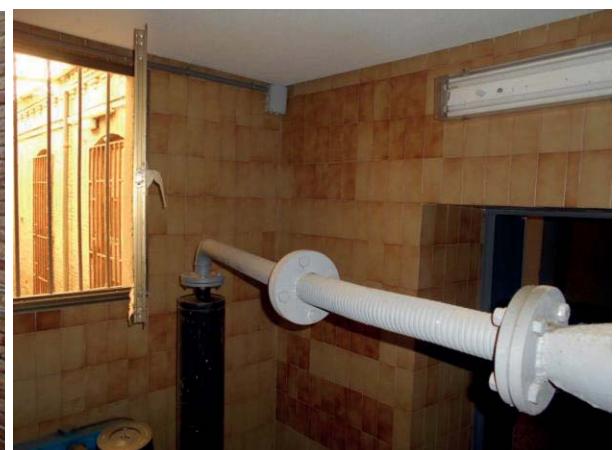
FACHADA ALICATADA EN CUARTO DE CALDERA

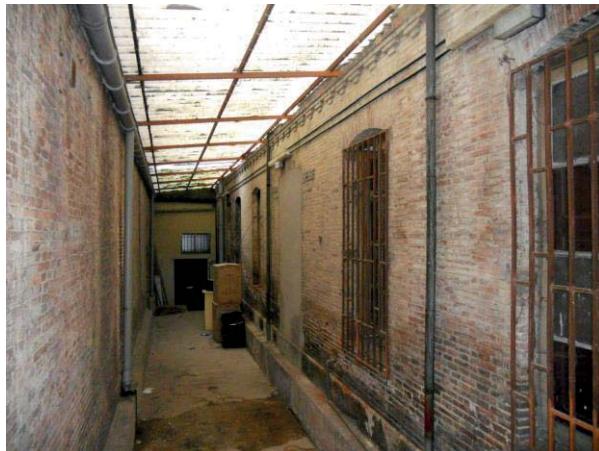
CUBIERTA DE POLICARBONATO EN PATIO

Además se han cegado huecos de salida al patio y se ha dispuesto una cubierta de placas de policarbonato translúcido, que ha supuesto la ejecución de mechinales para su estructura y una acanaladura sobre la fachada interior para apoyo de esta cubierta, con la creación de un babero impermeabilizante sobre la fachada.

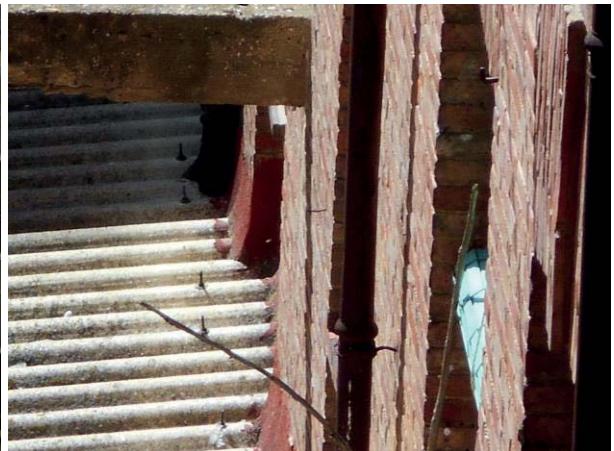
BABERO IMPERMEABILIZANTE EN FACHADA

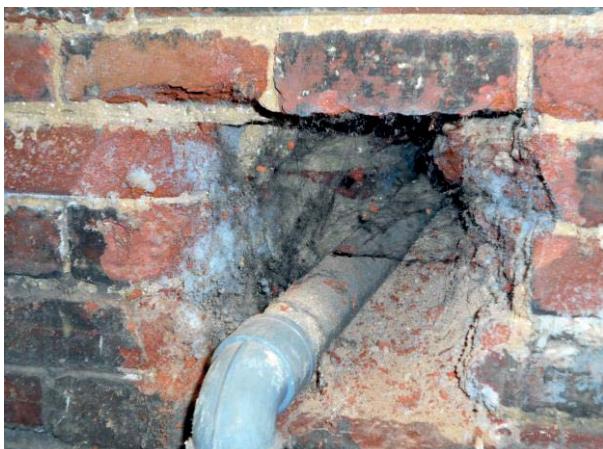
HUECOS EN FACHADA PARA INSTALACIONES

En este apartado que estamos dedicando a los elementos agregados a la fachada original del patio, cabe citar también las perforaciones realizadas sobre el ladrillo caravista para la instalación de tuberías de servicios de fontanería, así como la ejecución de un murete de hormigón recimentando la fachada en un tramo en el que se ha bajado la cota de la rasante del patio interior.

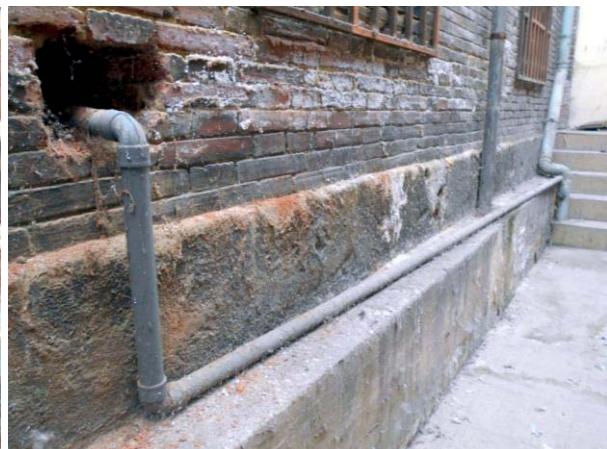
RECIMENTACIÓN DE HORMIGÓN

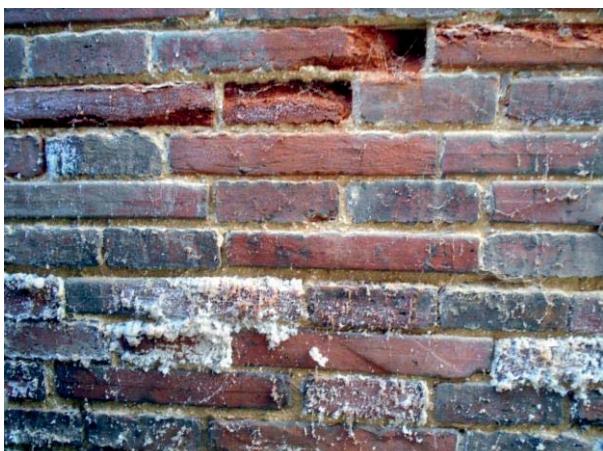
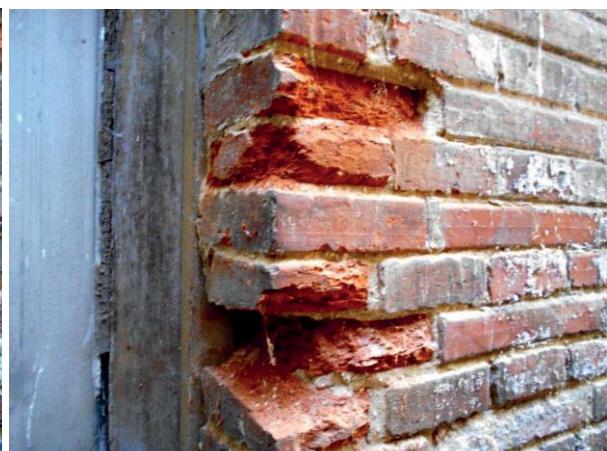
Algunas de las patologías que presenta la fachada interior del edificio que nos ocupa no se deben a acciones deliberadas del ser humano, sino a degradaciones motivadas por la insalubridad de este patio interior, donde la humedad y los microorganismos han ido socavando la masa del ladrillo caravista en las partes inferiores de la fachada.

LADRILLOS DEGRADADOS EN LA PARTE INFERIOR DE LOS MUROS DE FACHADA AL PATIO INTERIOR

La reconstrucción de esta fachada sobre un forjado evitaría los problemas de capilaridad y serviría para restaurarla con su aspecto original, libre de todos los añadidos y alteraciones sufridas a lo largo del tiempo.

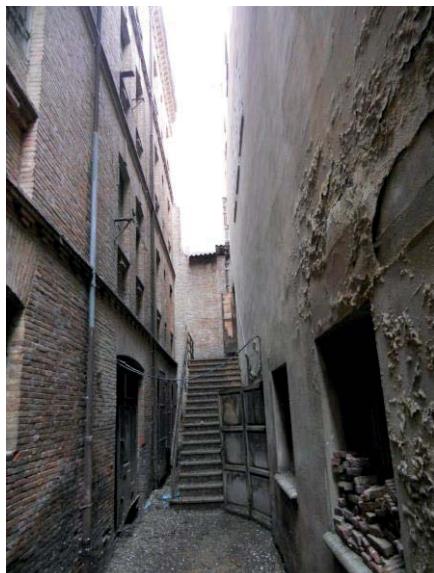
FACHADA INTERIOR DESDE EL PATIO DE LA PARCELA

Todos estos añadidos, reformas y patologías de la fachada al patio interior del edificio que nos ocupa se identifican y localizan en el plano 6 que se incluye en la presente Modificación Puntual del P.G.O.U. de Palencia.

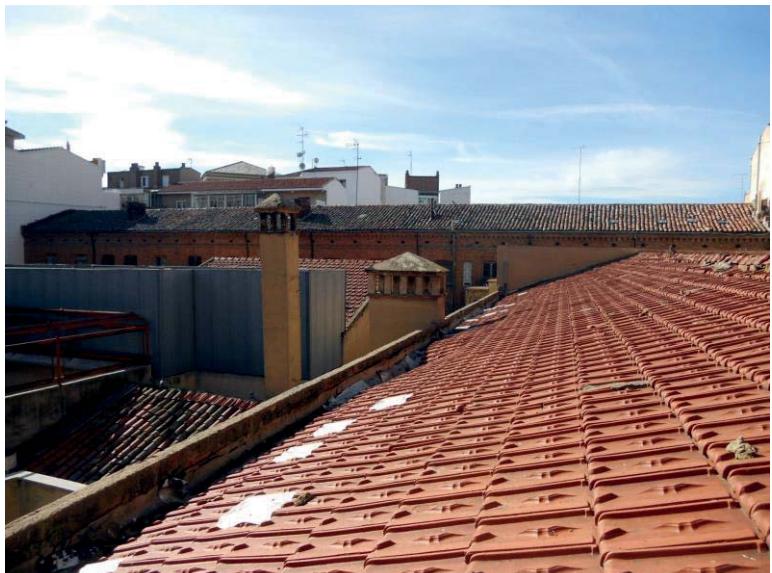
FACHADA DESDE EL ÚLTIMO PISO DEL EDIFICIO UBICADO AL OTRO LADO DEL PATIO DE MANZANA

En otro orden de cosas, la modificación puntual que se tramita se justifica también en el hecho de que la alteración en el planeamiento que se propone no desvirtúa el objetivo principal de la protección y el espíritu del P.E.R.I. del Casco Antiguo, ya que resulta inocuo para el mantenimiento de la escena urbana. Se trata de una fachada cuya visión sólo es posible, y de manera parcial, desde el interior del propio patio de parcela al que da, ya que la estrechez del mismo sólo permite visiones muy sesgadas. Incluso, desde las edificaciones enfrentadas en la misma manzana, del lado opuesto del patio, apenas se ve esta fachada por el enorme tamaño de los volúmenes de los dos cines que se encuentran en el interior de esta manzana. La visión más completa del conjunto de la fachada sólo es posible en vista aérea, y aún así, importantes partes quedan ocultas por los citados volúmenes.

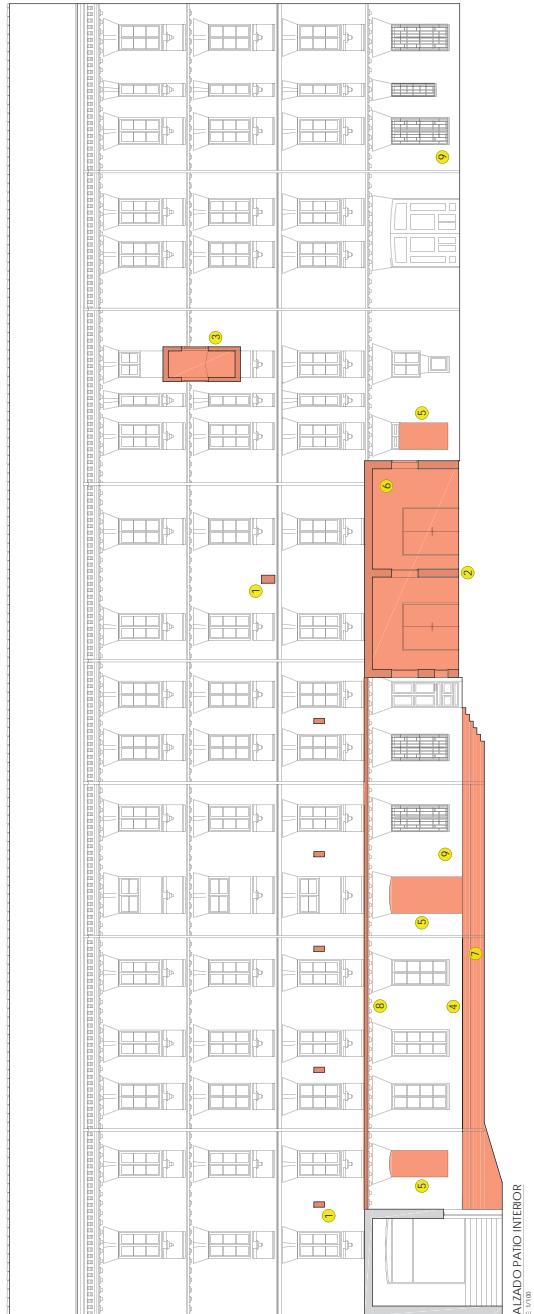
① VIGAS DE HORMIGON EMPORIADAS EN FACHADA

⑤ CEGADO DE HUECOS

⑥ DEGRADACION DEL LADRILLO POR HUMEDAD Y MICROORGANISMOS
