**Catálogo del Plan General de Ordenación Urbana de 2008. Segunda Parte:
Índice del Catálogo de Edificios Protegidos Exteriores al Casco Antiguo**

CATÁLOGO DE ELEMENTOS PROTEGIDOS

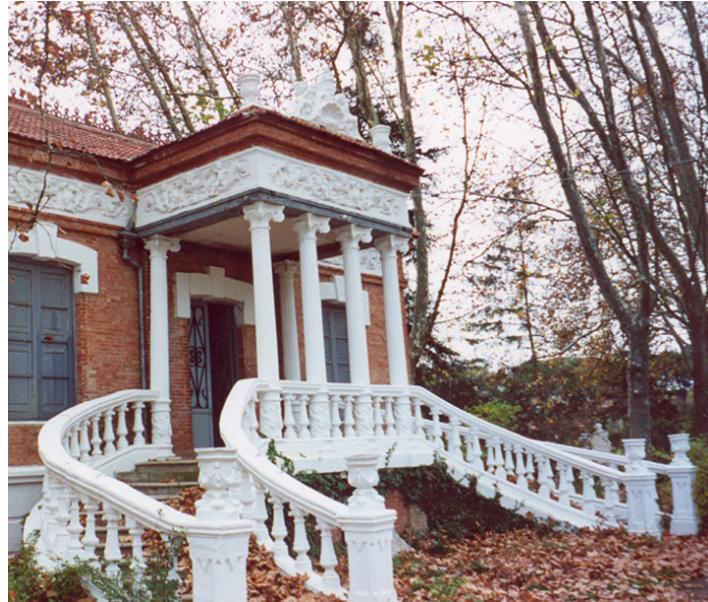
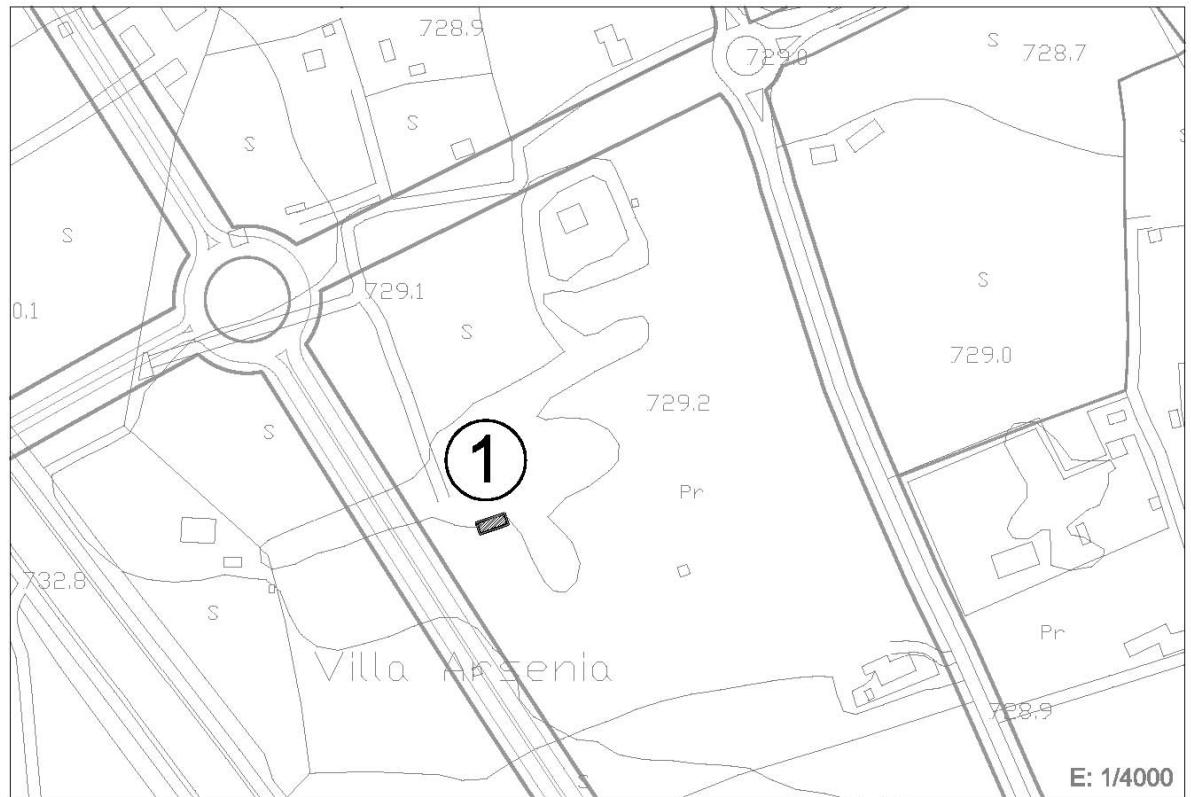
Nº 1

Época: s. XX, 1910.	Propiedad: Privada
Uso actual: Vivienda de segunda residencia	
Otras protecciones:	
Descripción tipológica:	
<p>La villa se desarrolla en una planta, siguiendo un único eje de simetría. Presenta dos partes diferenciadas: el cuerpo principal formado por una estancia rectangular a la que se accede a través de la escalinata; con planta semisótano que tiene su entrada en la fachada principal bajo el rellano de la escalera. Como acceso principal presenta un bello pórtico de columnas, sobresaliendo del cuerpo principal y rematado por una escalera a la italiana de dos brazos, atribuido a Jerónimo Arroyo.</p> <p>Realizada con muros de fábrica de ladrillo y cubrición de teja plana, presenta motivos decorativos en piedra artificial enfatizando los huecos del muro y rematando este en su parte superior.</p> <p>A este cuerpo principal se adosa otro cuerpo en T muy compartimentado, realizado con fábricas de ladrillo doble hueco visto. Esta parte de la edificación se encuentra muy degradada.</p> <p>En el exterior y con frente al cuerpo principal de la villa se desarrollaban una serie de espacios estanciales con columnatas y estatuas hoy prácticamente destruidos.</p>

Criterios de intervención
El pórtico principal sólo podrá ser objeto de consolidación, conservación y restauración. En cualquier obra se aconseja la recuperación de los espacios de estancia exterior. En toda intervención se utilizarán los materiales propios del edificio.

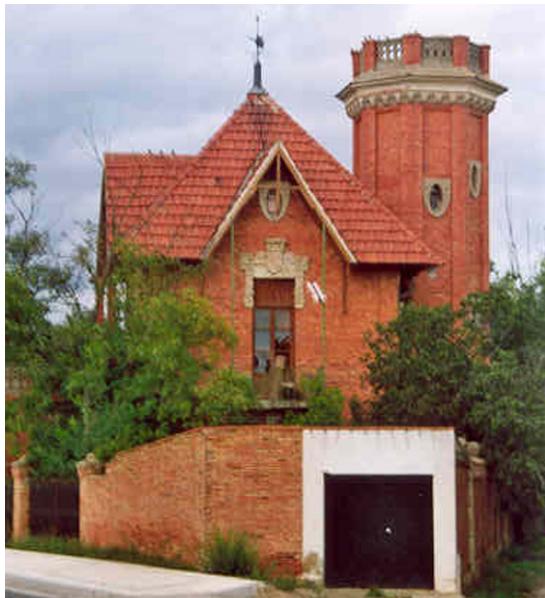
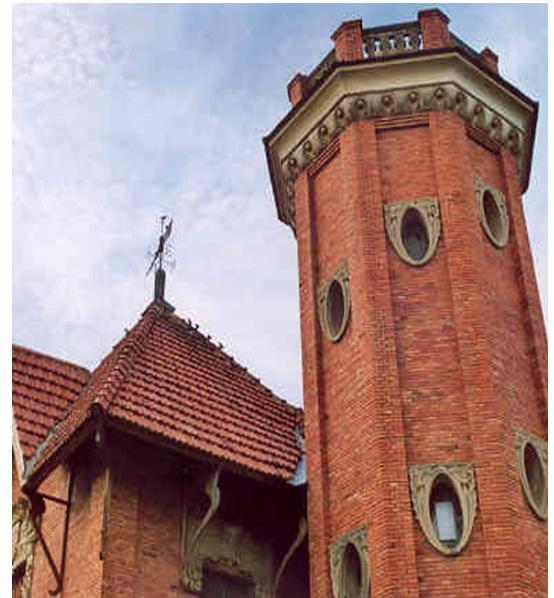
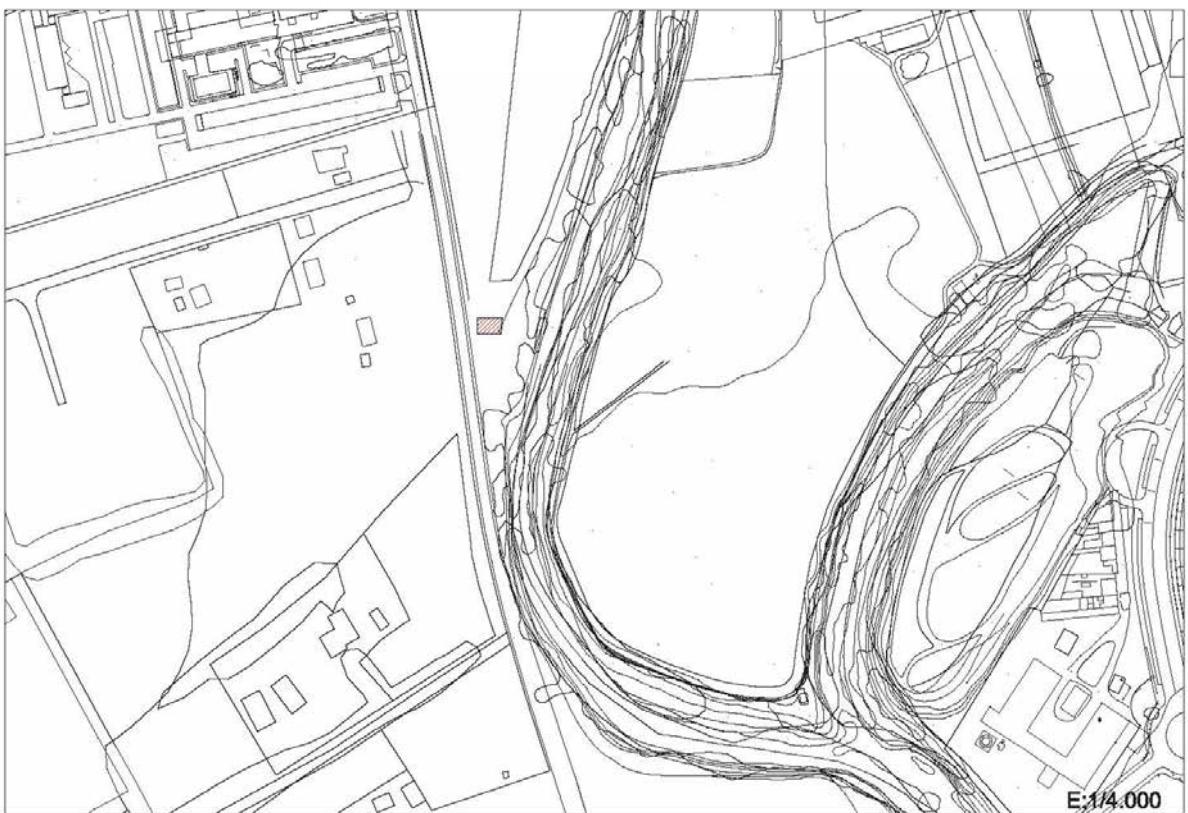
Nº 2

Época: 1904, Arquitecto: Jerónimo Arroyo	Propiedad: Privada
Uso actual Vivienda de segunda residencia	
Otras protecciones:	
<p>Descripción tipológica La villa se desarrolla en planta cuadrada de 8 m de lado, presenta en la fachada este un octógono adosado que constituye la torre de la villa. Tiene dos plantas más la buhardilla, que se comunican entre sí a través de la torre, siendo esta el elemento principal de la composición arquitectónica del edificio.</p> <p>Las fachadas norte y sur son iguales, en el lado este se adosa la torre octogonal. Se repite la misma composición de huecos en las tres fachadas. En la fachada oeste se desarrolla una gran terraza que fue añadida al proyecto original por el arquitecto Luis Martínez Díez.</p> <p>La torre aloja una escalera de caracol, iluminada a través de ventanas ovaladas en piedra artificial.</p> <p>Realizada mediante muros de fábrica de ladrillo rematado con piedra artificial, la cubierta, de gran pendiente, esta compuesta por teja plana rematada por un amplio alero, formando un juego volumétrico bastante interesante.</p> <p>El edificio principal se complementa con diversas edificaciones auxiliares.</p>

Criterios de intervención
Se consideran las fachadas y la torre como elementos singulares del edificio por lo que cualquier intervención se realizará en los materiales propios del edificio. En cualquier intervención a realizar se respetará el muro de cerramiento de la parcela por lo que si fuera necesaria la reposición de elementos en el mismo, se realizará en ladrillo.

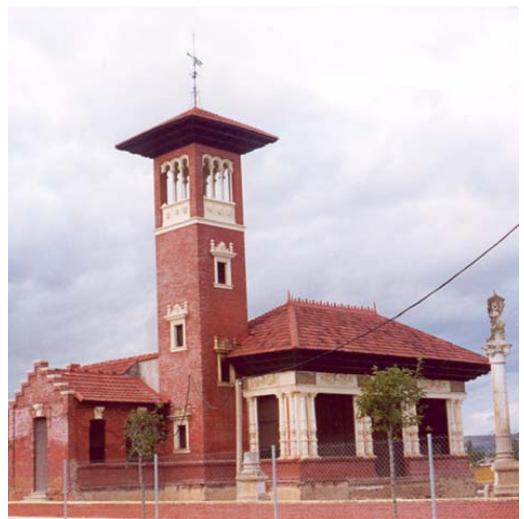
Nº 3

Época: 1914, Arquitecto: Jerónimo Arroyo	Propiedad: Privada
Uso actual: residencial	
Otras protecciones:	
<p>Descripción tipológica</p> <p>La villa se compone de un conjunto de elementos diferentes, en el que la torre se convierte en el volumen dominante y equilibrador de todo el conjunto. La planta es ortogonal.</p> <p>Realizado mediante fábrica de ladrillo, con remates de piedra artificial, presenta una cubierta de gran pendiente de teja plana rematada por un amplio alero.</p> <p>Es interesante resaltar un pequeño elemento cercano a la villa, llamado "el motor", destinado a albergar un generador eléctrico, en el que la arquitectura asume "su forma" a través de "su función", está revestido con un mosaico de azulejos rotos propio del lenguaje modernista de la arquitectura de principios de siglo.</p> <p>Fue construida para residencia y descanso del propio arquitecto.</p>

Criterios de intervención
Se consideran las fachadas y la torre como elementos singulares del edificio por lo que cualquier intervención se realizará en los materiales propios del edificio. Se podrán realizar obras de acondicionamiento interior siempre que no afecten a fachadas ni estructura. En toda obra se respetará la vegetación existente y las vistas.

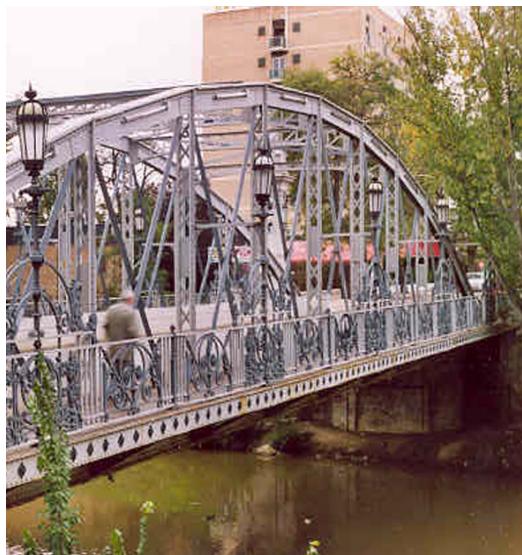
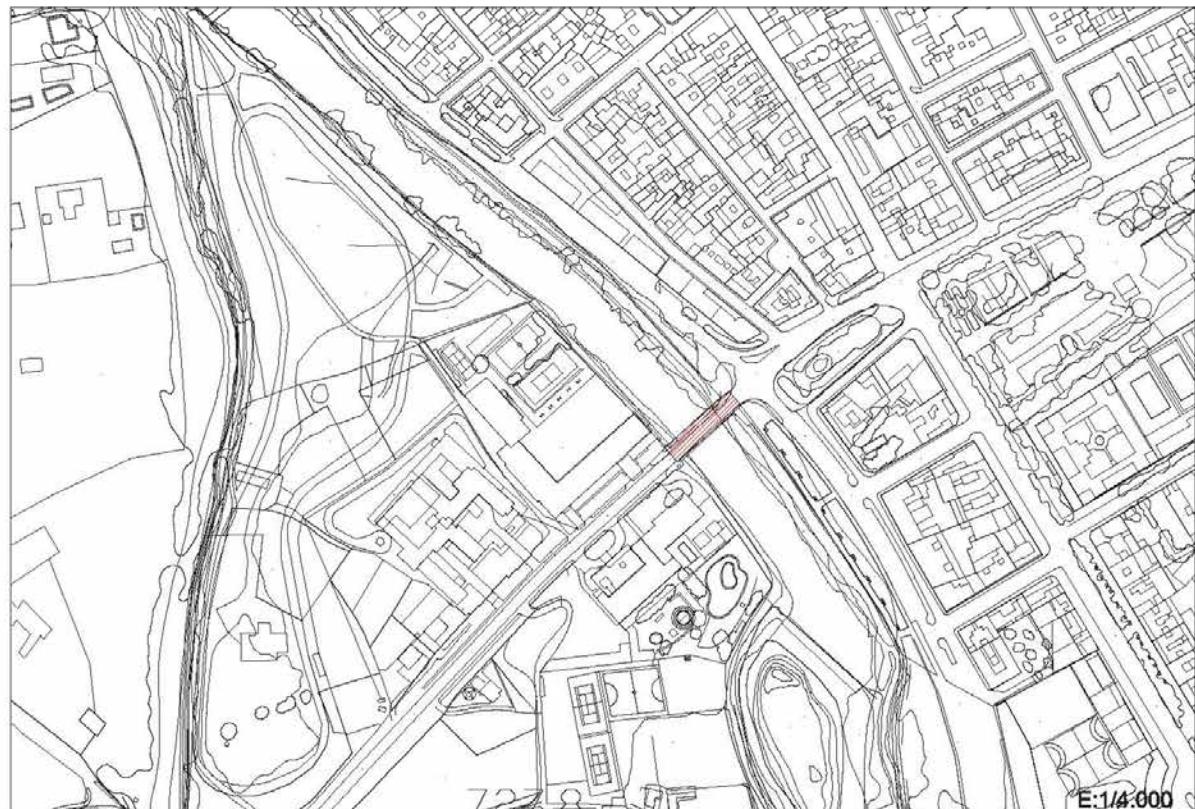
CATÁLOGO DE ELEMENTOS PROTEGIDOS	Nº 4
-----------------------------------------	-------------

Época: 1911, Ingenieros: L. Morales y E. Jungairiño	Propiedad: Público
Uso actual Infraestructura	
Otras protecciones:	
Descripción tipológica:	
<p>Puente tipo Bow-Tring con cruces de San Andrés de directriz poligonal con tablero inferior.</p> <p>Los materiales utilizados son: acero robionado en estructura, firme asfáltico, pasarelas peatonales de chapa, barandillas y farolas de hierro forjado y fundición, balconadas y columnas de acceso de piedra labrada.</p> <p>Los motivos decorativos del canto del tablero, a base de rosetones forjados, se están perdiendo.</p>

Criterios de intervención:
Se permiten obras de consolidación, conservación y restauración del elemento siempre que se realicen en los materiales propios del elemento y que en ningún caso supongan un impacto visual al entorno

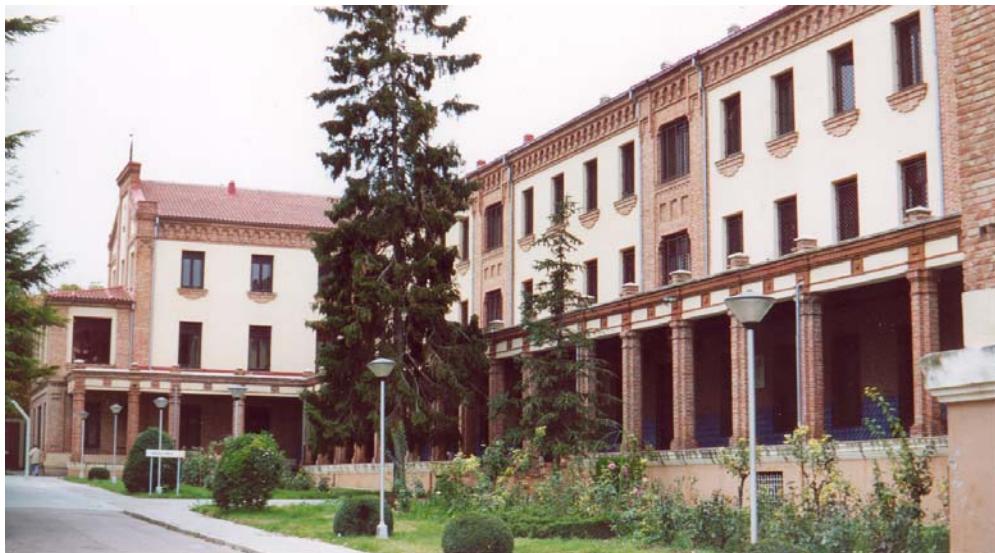
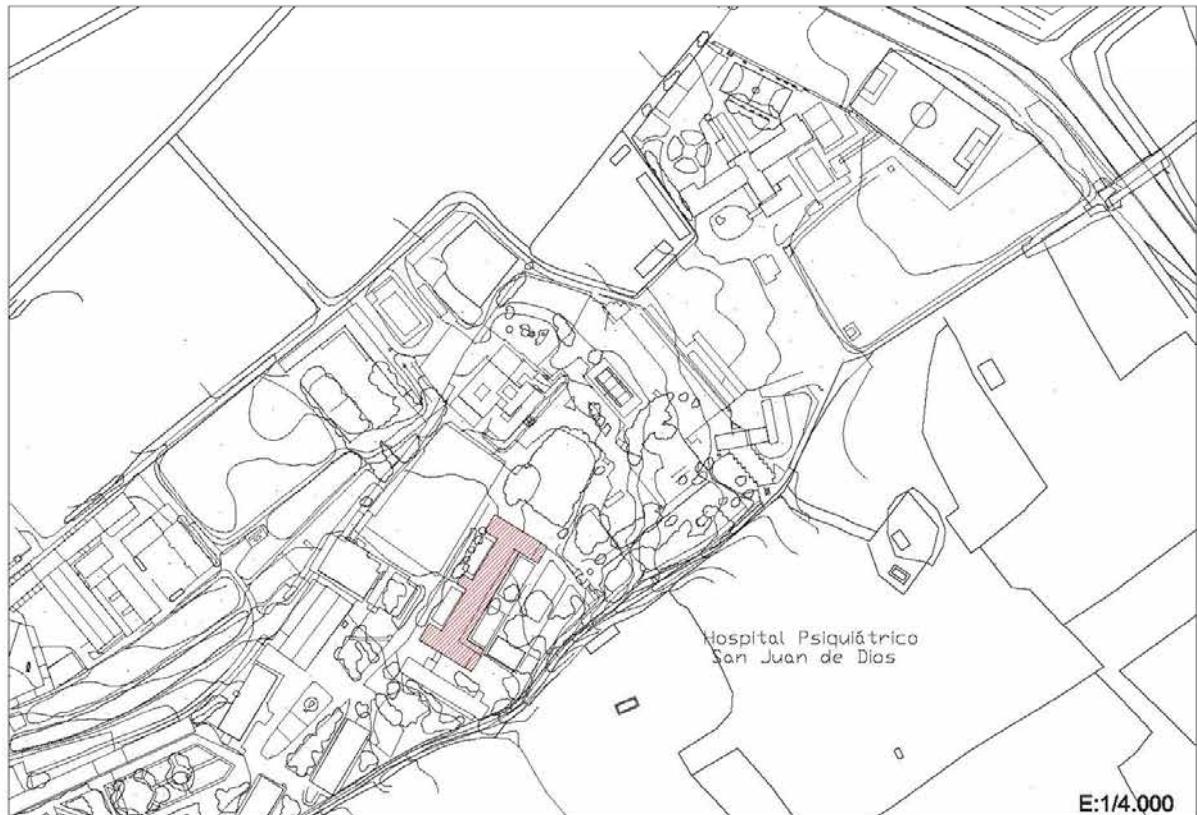
Nº 5

Época: 1926/30, Arquitecto: Ignacio Aldama	Propiedad: Privada
Uso actual Equipamiento sanitario	
Otras protecciones	
<p>Descripción tipológica</p> <p>El edificio presenta una disposición en H, formada por un cuerpo principal y dos laterales. Los alzados son muy sobrios, únicamente decorados con juegos compositivos de ladrillo en el alféizar de las ventanas, en esquinas y en la cornisa que recorre todo el conjunto.</p> <p>Presenta un espacio porticado que recorre longitudinalmente su fachada principal. Esta con tres plantas y semisótano, que se convierten en cuatro plantas en la fachada posterior.</p> <p>Se localiza dentro del "complejo asistencial" San Juan de Dios.</p>

Criterios de intervención
Se respetará el entorno natural, impidiendo la edificación en la cuenca visual que afecta al entorno descrito anteriormente. También se impedirá la parcelación de la finca que pueda provocar cualquier trastorno al conjunto espacial.

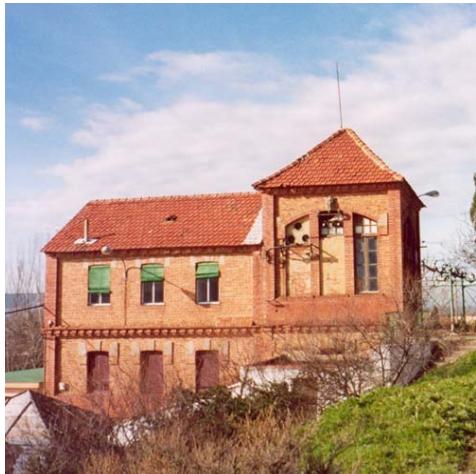
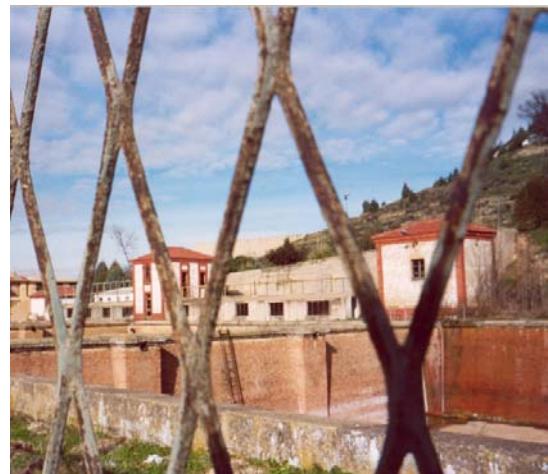
Depósitos de abastecimiento de agua. Cerro del Otero.

Época: 1907/1908, Arquitecto: Jerónimo Arroyo	Propiedad: Pública
Uso actual Equipamiento	
Otras protecciones:	
<p>Descripción tipológica</p> <p>Situados a los pies del cerro del otero, debido a su localización elevada, los depósitos están formados por un gran vaso rectangular, dividido a su vez en tres más pequeños.</p> <p>Está realizado con muros mixtos de hormigón y fábrica de ladrillo, rematados por una cornisa de piedra artificial. Su composición está reforzada con la incorporación de grandes machones de ladrillo.</p>

Criterios de intervención
Debido a su situación de dominancia visual cualquier obra realizada deberá ser respetuosa con las vistas y, en caso de ampliación, moderada en sus volúmenes y en los materiales empleados, que deberán ser siempre los propios del edificio. En cualquier tipo de obra deberá respetarse la tipología original.

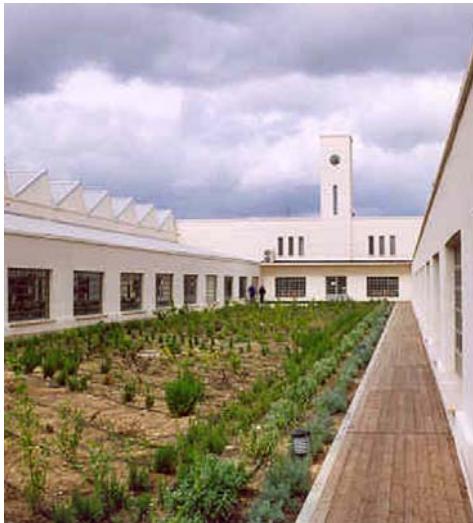
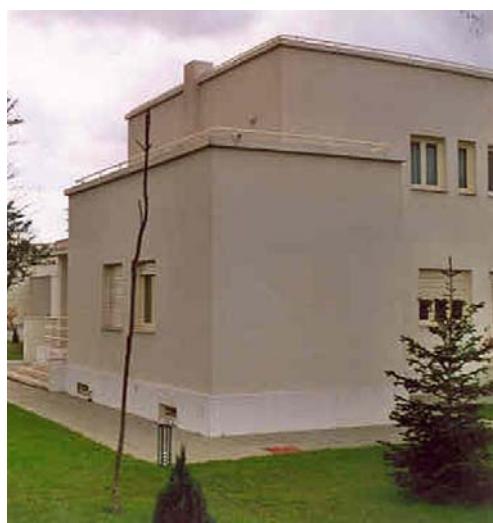
La Yutera, Fábrica Ibérica de Envases, S.A. (Hoy Universidad)

Época: 1937/1938, Arquitecto: Luis Carlón Méndez-Pombo	Propiedad: Pública
Uso actual Equipamiento Docente	
Otras protecciones:	
<p>Descripción tipológica</p> <p>Fue construida por la Compañía de Azúcares y Alcoholes Ebro para la fabricación de sacos de yute.</p> <p>El complejo estaba formado por la agrupación de distintos elementos funcionales, retomando la idea de las primeras fábricas-autónomas de Ledoux.</p> <p>Así constaba de oficinas, vivienda del director, viviendas para los encargados, garaje, portería y almacenes de yute. Todo el complejo sigue una composición axial norte-sur en torno a un patio rectangular, presidido por la torre del reloj, a cuyos lados se encuentran las naves de fabricación, las cuales constituyen el verdadero corazón del conjunto.</p> <p>En la actualidad el conjunto de edificios, junto con otros de reciente construcción, pertenecen al recinto universitario de Palencia.</p>

Criterios de intervención
Se considera la torre del reloj elemento singular, sólo podrá ser objeto de obras de consolidación, conservación y restauración. Se mantendrán también las cubiertas en diente de sierra. En caso de ampliación, ésta se deberá ajustar tanto en materiales como en volumen al edificio existente.

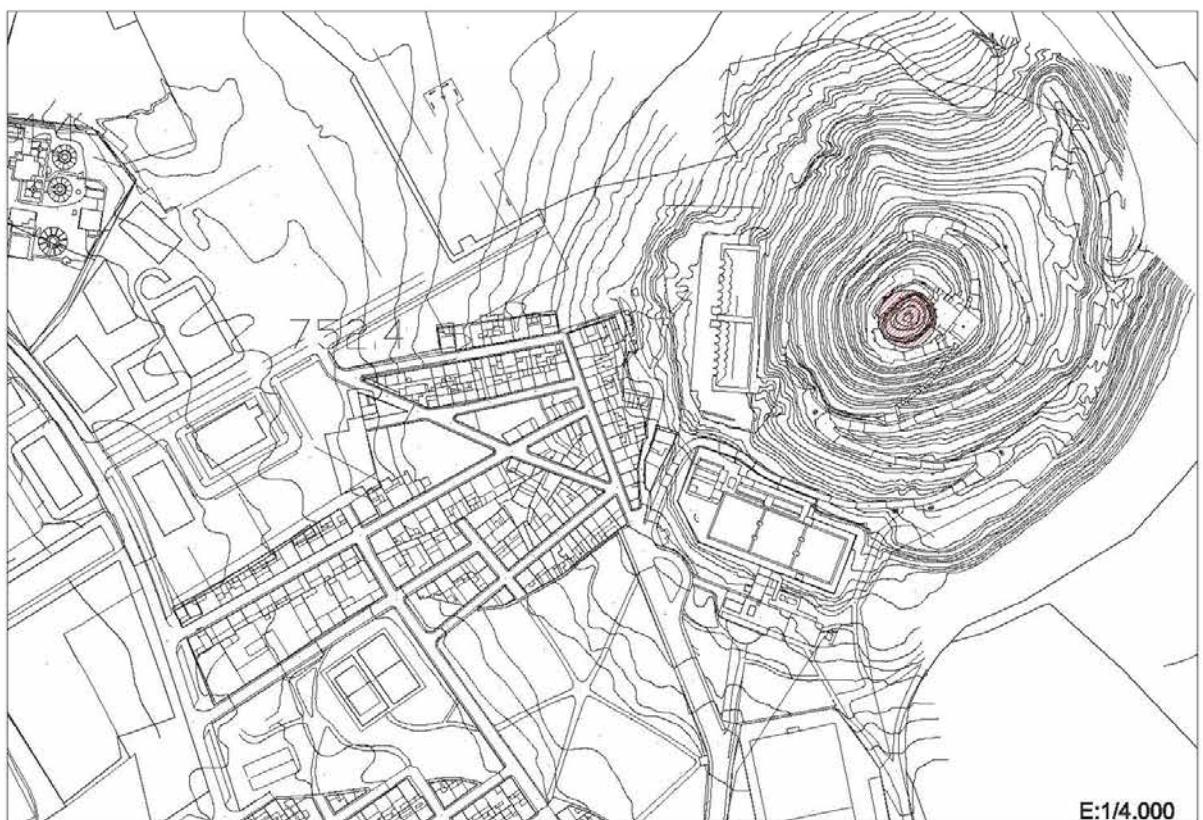
Nº 8

Época 1930/1931, Escultor: Victorio Macho, Arquitecto: Jerónimo Arroyo	Propiedad Pública
Uso actual Equipamiento	
Otras protecciones:	
<p>Descripción tipológica Este colosal Cristo Hierático de 21m de altura se encuentra situado en el extremo norte de la urbe, sobre el antiguo santuario del Cristo del Otero, formando un verdadero hito de la ciudad. Está realizado en hormigón armado, con revestimiento de piedra artificial, sobre una base octogonal plegada y hueca, que constituye el tronco del Cristo.</p>

Criterios de intervención Cualquier obra realizada tendrá en cuenta la dominancia visual del elemento, por lo que deberá ser respetuosa con el entorno y el lugar privilegiado donde se encuentra

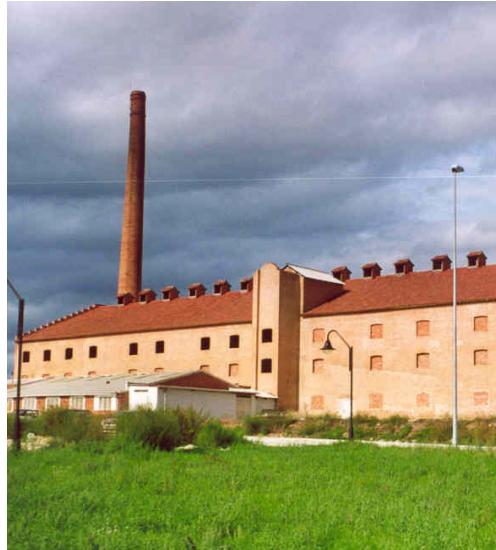
Tejería Mecánica y Fábrica de gres. Carretera de Santander.

Época: 1895, Arquitecto: Cándido Germán Esteban.	Propiedad: Pública
Uso actual Equipamiento	
Otras protecciones:	
<p>Descripción tipológica Edificio de una sola nave, distribuida en tres alturas, siguiendo dos ejes longitudinales dispuestos simétricamente, en los que se sitúan los pilares de ladrillo. La envolvente del edificio se realiza mediante la disposición de grandes muros de ladrillo con pilares, del mismo material, embebidos en este. Los forjados y cerchas son de madera. En la actualidad está previsto su reconversión a Palacio de Congresos y Exposiciones de Palencia.</p>

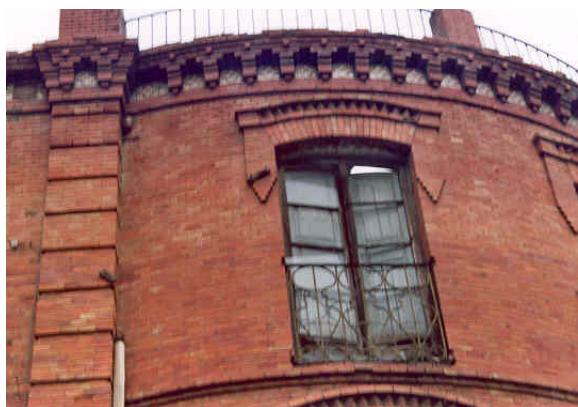
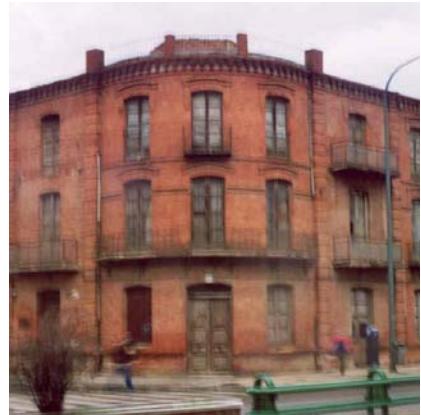
Almacén y vivienda para A. Gullón. Avenida Modesto Lafuente, esquina con C/ Ricardo Cortés.

Época: 1905/1906, Arquitecto: Jerónimo Arroyo	Propiedad: Privado
Uso actual Sin uso	
Otras protecciones:	
<p>Descripción tipológica: El edificio funcionalmente esta constituido por dos zonas; una de viviendas formada por una planta baja, dos plantas y un ático, y una zona de almacén, formada por una planta baja y una planta superior. Se realiza en fábrica de ladrillo, enfatizando los huecos en fachada, las esquinas del edificio, el zócalo y la cornisa con juegos ornamentales realizados con el propio material. Está previsto su reconversión en Equipamiento sanitario, adecuando el edificio para Centro de Salud.</p>

Criterios de intervención
Se consideran las fachadas como elemento singular, por lo que las obras referentes al cambio de uso no deberán afectar a estas ni a la estructura resistente, que sólo podrá ser sustituida en caso de deterioro o falta de capacidad portante.
Dada la situación del edificio, en las obras que se realicen para el cambio de uso, se aconseja la utilización de cerramientos de parcela que permitan la integración de la misma en el parque de Isabel II.

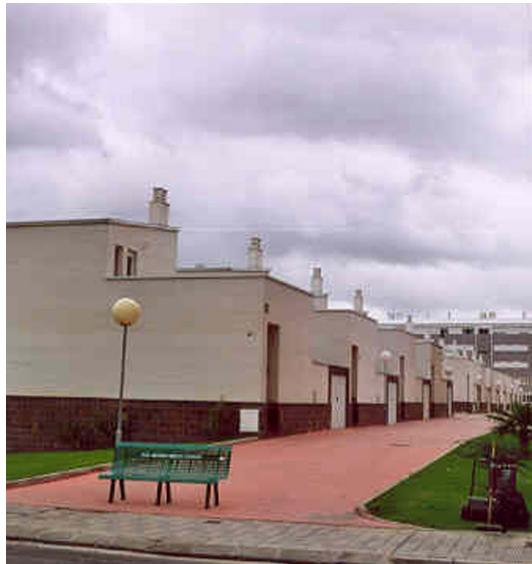
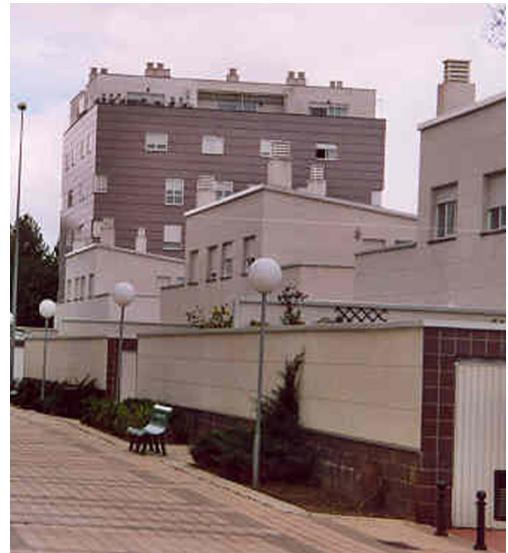
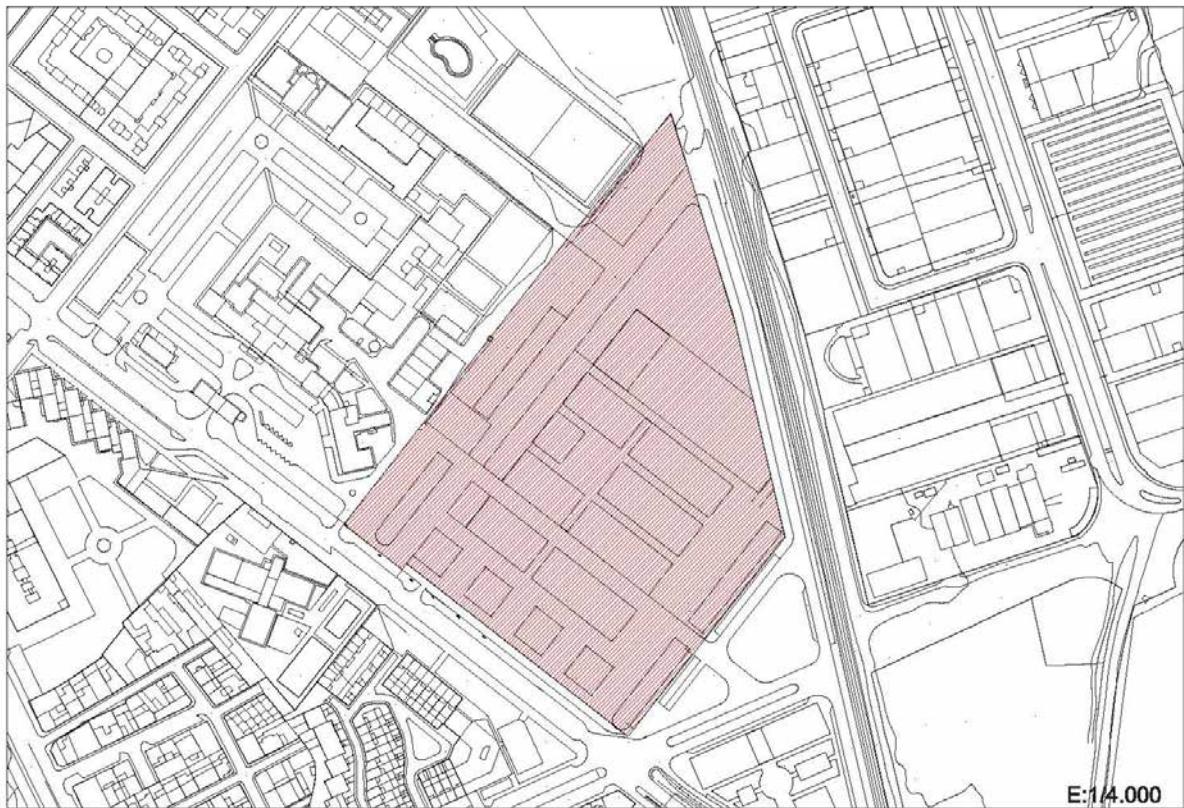
Época: 1994/1997, Arquitectos: Iñaki Ábalos, Juan Herreros y J.M. Ábalos	Propiedad: Privado
Uso actual: residencial	
Otras protecciones:	
<p>Descripción tipológica: El conjunto residencial se organiza en torno a una malla geométrica, permitiendo la jerarquización de los diferentes espacios abiertos así como de los viales. Se produce una disminución de la densidad de vivienda desde el exterior hacia el interior, localizándose los bloques en el perímetro de la parcela, preservando el interior para la vivienda unifamiliar. Esta última presenta una tipología de casa-patio más interesante que las típicas viviendas adosadas.</p>

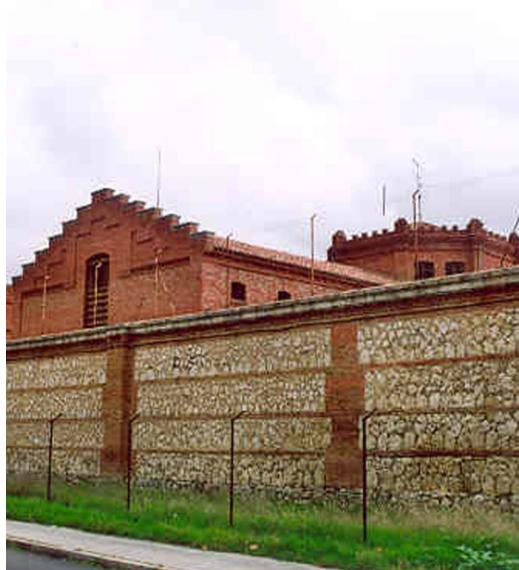
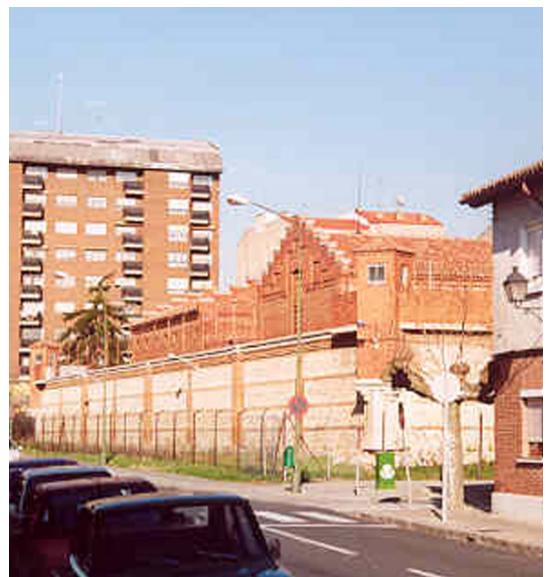
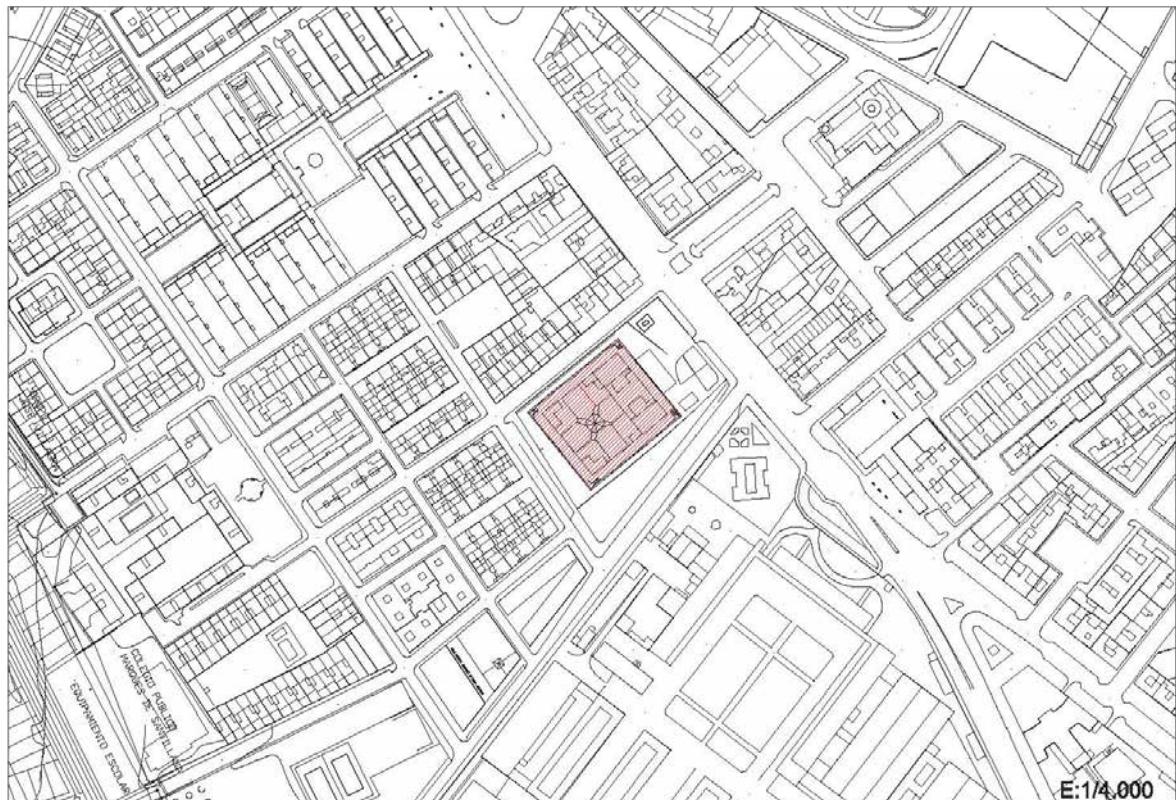
Época: 1900, Arquitecto: Mariano González Rojas	Propiedad: Pública
Uso actual: Equipamiento	
Otras protecciones:	
<p>Descripción tipológica</p> <p>Edificio de dos plantas, que se desarrolla sobre planta de cruz griega, siguiendo dos ejes ortogonales, en cuya intersección se eleva un cuerpo de planta octogonal.</p> <p>Realizado en fábrica de ladrillo, se permite pequeñas licencias ornamentales, como en la cornisa, siendo su composición volumétrica, tan característica de esta tipología, lo más interesante del edificio.</p>

Criterios de intervención
Se permitirán obras de conservación, restauración y rehabilitación, admitiéndose incluso aportaciones de nuevo diseño, siempre sobre la base de conocimientos comprobados de las situaciones anteriores de la edificación. En caso de ser necesario y tras un estudio previo se permitirán las obras necesarias para mejorar el confort de la edificación siempre que estas no supongan un deterioro de las características significativas de esta obra.
Las obras de ampliación y de nueva planta no deberán en ningún caso desvirtuar la tipología original.

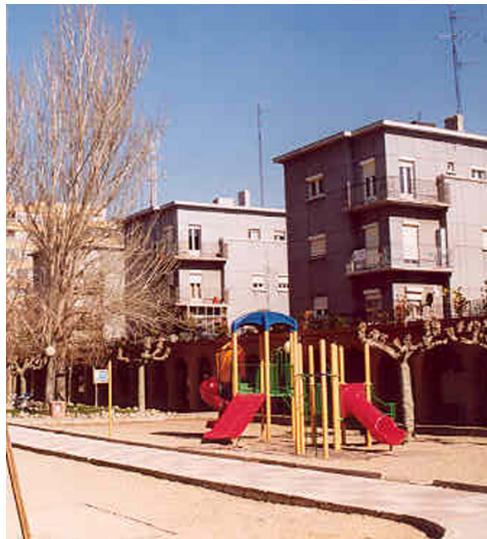
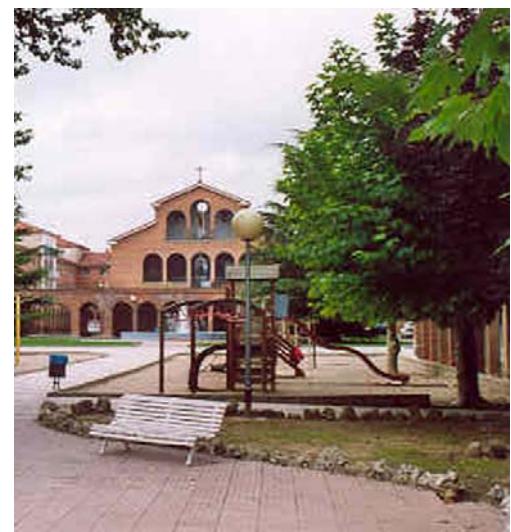
Conjunto residencial Casas del Hogar. Avenida de Valladolid.

Época: 1943, Arquitectos: Cándido García Germán y Antonio Font de Bedoya	Propiedad: Privada
Uso actual: residencial, dotacional, terciario comercial	
Otras protecciones:	
<p>Descripción tipológica: Realizado para satisfacer la demanda de viviendas para la clase obrera, se planteó un conjunto autónomo e independiente de la ciudad, con su propia escuela, iglesia y locales comerciales. De gran interés compositivo, se organiza en torno a un eje de simetría alrededor del cual surgen los distintos espacios libres, equipamientos. Es también interesante la realización arquitectónica de los diferentes elementos del conjunto, como la zona porticada de los locales comerciales, la escuela, y los bloques de viviendas.</p>

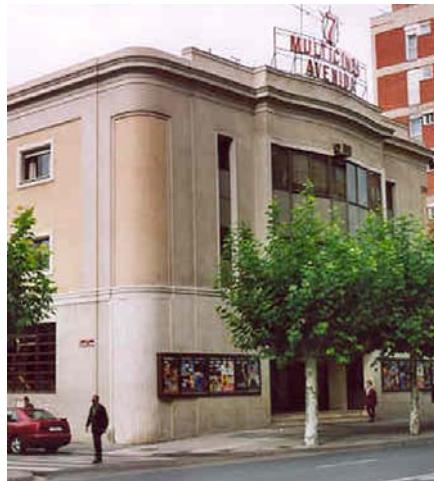
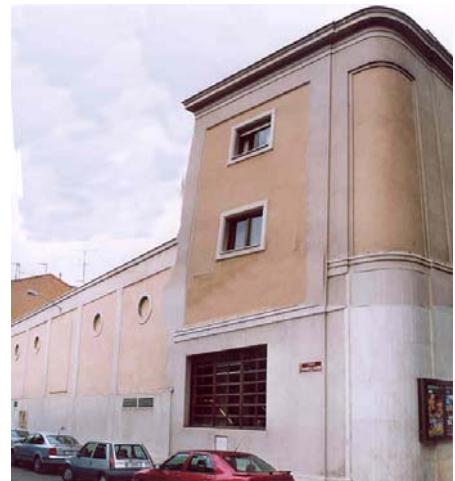
Cine Avenida. Avenida de Valladolid.

Época: 1948/1949, Arquitecto: Luis Carlón Méndez-Pombo	Propiedad: Privado
Uso actual Servicio. Cines	
Otras protecciones:	
<p>Descripción tipológica</p> <p>El edificio se articula en dos volúmenes diferenciados, debido a que tenía que conjugar dos programas distintos, el de cine-teatro y el de vivienda.</p> <p>La vivienda se situaba en el cuerpo que da fachada de la Avenida de Valladolid, formado por dos plantas mas una planta baja, por la que se accedía al teatro, situado en un segundo cuerpo longitudinal posterior, de una planta de gran altura.</p> <p>Realizado mediante muros de fábrica de ladrillo enfoscado, resulta interesante el redondeo de las aristas, junto con el movimiento sinuoso de la fachada principal del cuerpo de vivienda.</p>

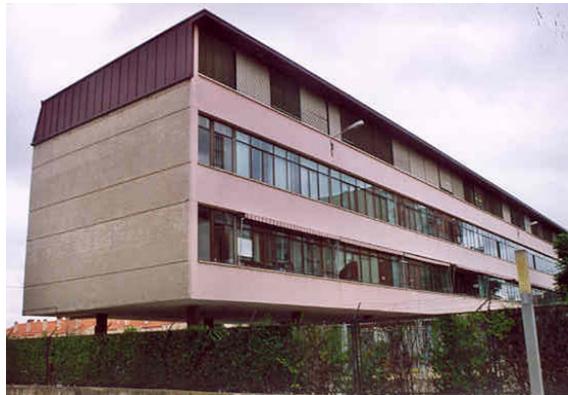
Colegio Santo Domingo de Guzmán. Calle Miguel de Unamuno.

Época: 1968, Fray Francisco Coello de Portugal y Acuña	Propiedad: Privada
Uso actual Equipamiento docente	
Tipo de protección existente Ninguno	
<p>Descripción tipológica El edificio está formado compositivamente por tres cuerpos; dos cuerpos palalepípedos y un tercero, la iglesia, que da unidad al conjunto. Tanto constructivamente, como volumétricamente el edificio sigue todos los postulados del movimiento moderno.</p>

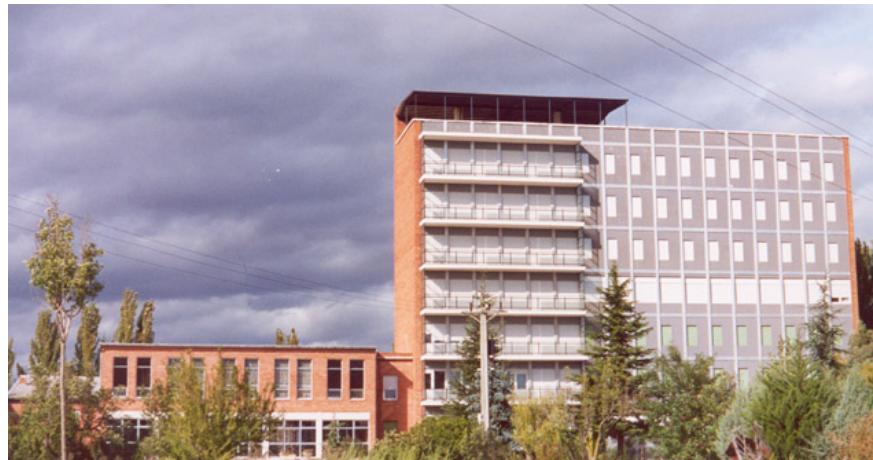
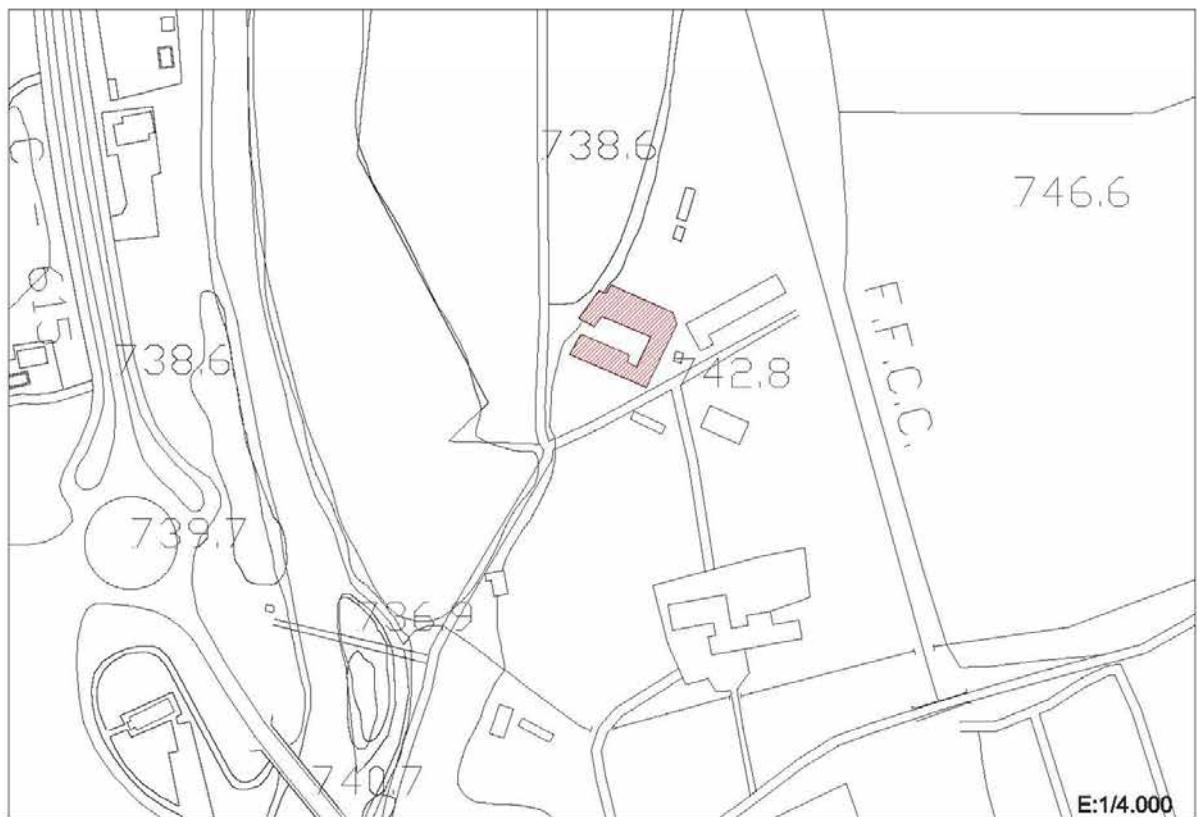
Época: 1965, Arquitecto: Luis Carlón Méndez-Pombo	Propiedad: Privada
Uso actual Equipamiento	
Otras protecciones	
<p>Descripción tipológica Edificio que sigue los cánones de la arquitectura del estilo internacional. Bloque en altura, su asimetría en la fachada principal corresponde a la distribución funcional en planta. Independencia de la estructura al cerramiento, el cual, en este caso adopta un carácter liviano.</p>

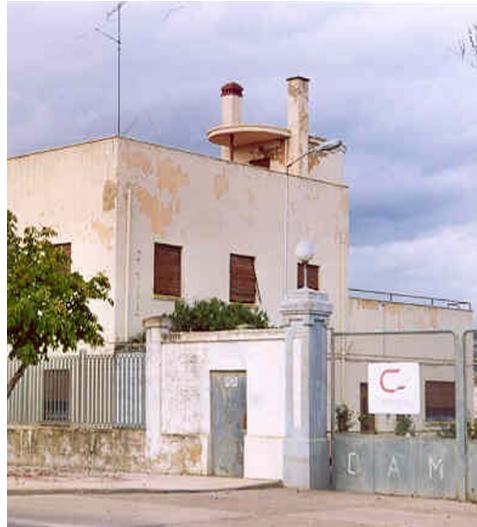
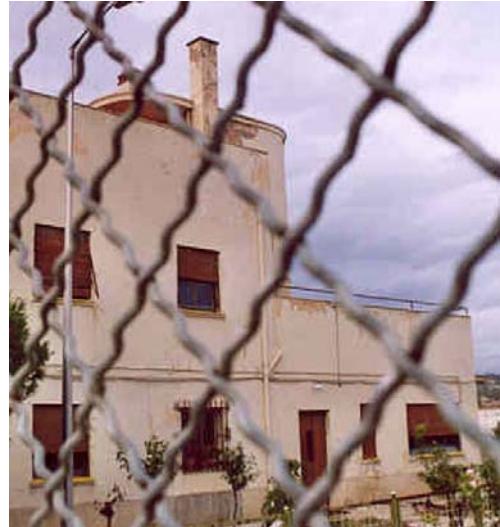
Edificio de Oficinas y Viviendas. Recinto de la central de CAMPSA, Avenida de Asturias.

Época: 1934, Arquitecto: Ricardo Lage Bahamonde	Propiedad: Privada
Uso actual: Servicios	
Otras protecciones:	
<p>Descripción tipológica Edificación de estilo racionalista, con volúmenes abstractos y puros sin ornamentación añadida. La estructura es de hormigón armado y acero, mediante muros de carga (los volúmenes principales) y pilares de acero, para la libre distribución en planta.</p>

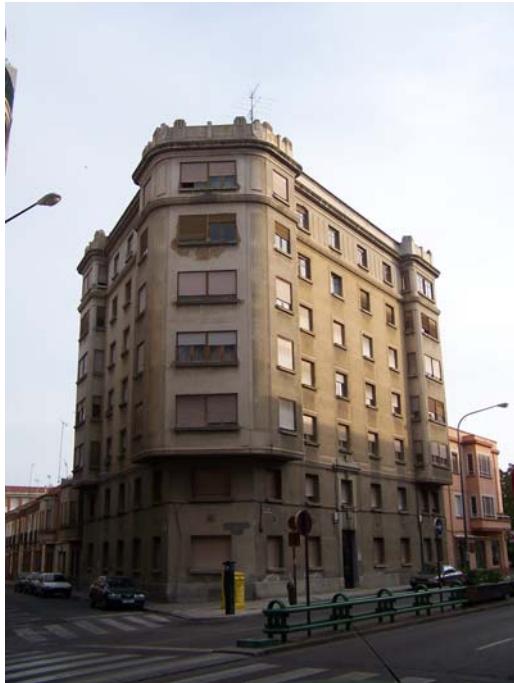
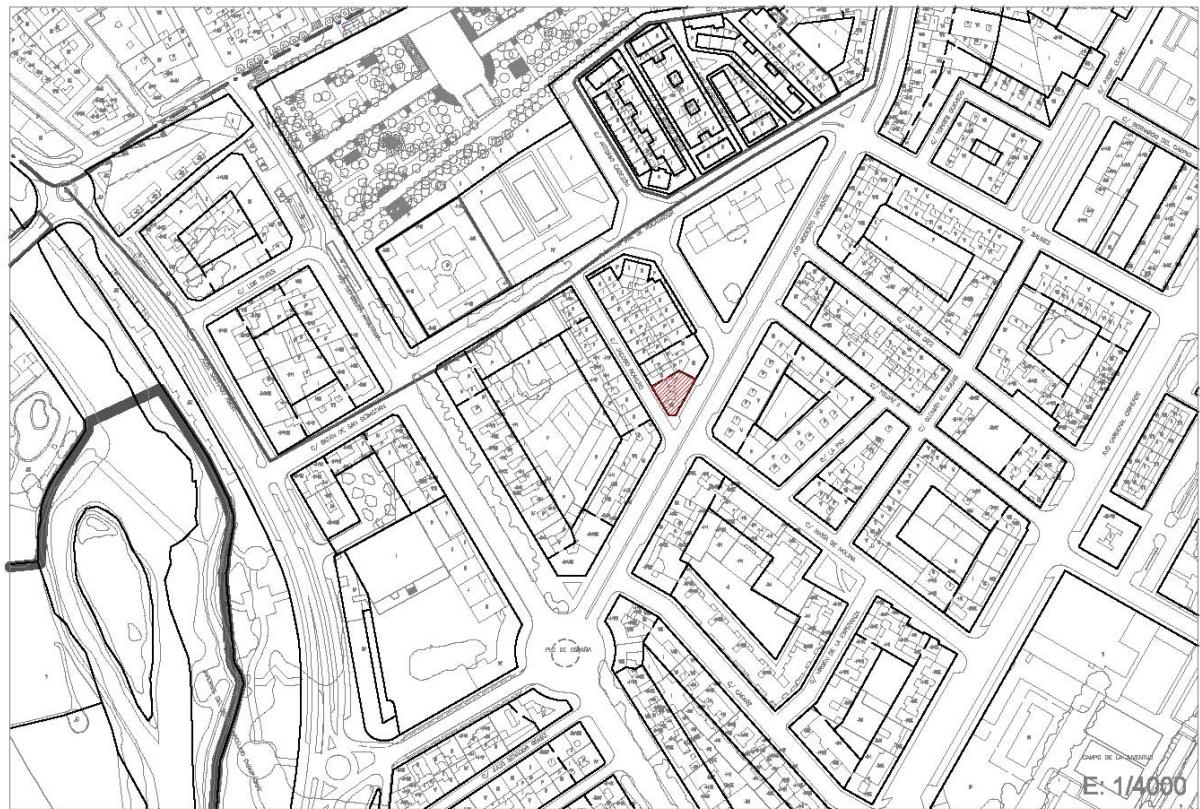
Época: Siglo XX	Propiedad: Privada
Uso actual Residencial	
Otras protecciones:	
Descripción tipológica	
<p>Edificio prototípico de las edificaciones construidas en la primera mitad del siglo XX. Tiene siete alturas. La composición de fachada es muy regular a base de huecos cuadrados, se enfatiza la esquina, a partir de la tercera planta, con un gran cuerpo central en chaflán que sobrevuela ligeramente, que se repite con dimensiones más reducidas en las esquinas.</p> <p>La última planta se significa a partir de una imposta que recorre todo el edificio coronándose con peto macizo de fábrica.</p>

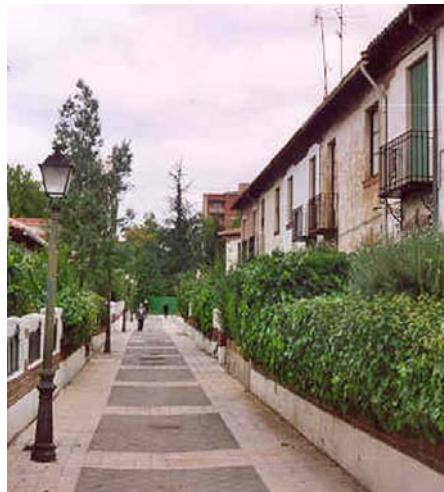
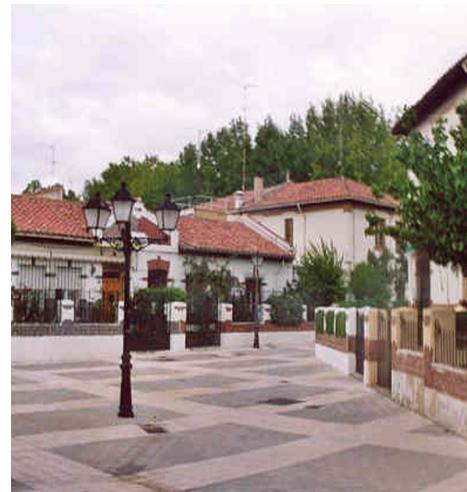
Barrio de María Cristina. Jardines del Salón.

Época: 1929, Arquitecto: Fernando Unamuno Lizarraga.	Propiedad: Privada
Uso actual: Residencial	
Otras protecciones:	
<p>Descripción tipológica Este conjunto residencial nace con la ley de Casas de Funcionarios. Situado en un entorno urbano periférico; la estructura urbana planteaba una serie de bandas longitudinales adaptadas al solar. Las edificaciones siguen estas líneas compositivas, mientras que los espacios libres están volcados a calles interiores o ensanchamientos puntuales. Las viviendas en hilera, son adosadas, disponiéndose viviendas aisladas en situación de remate.</p>

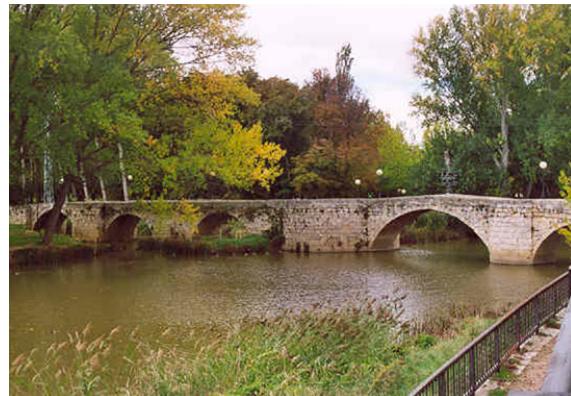
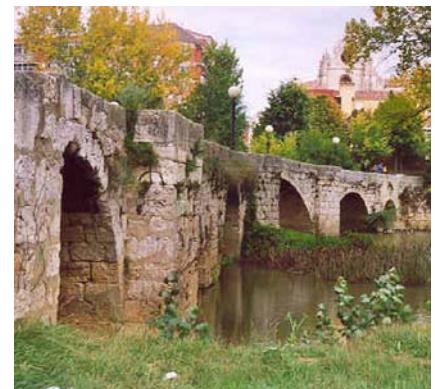
Puentecillas. Puente sobre el Río Carrión, Sotillo de los Canónigos

CATÁLOGO DE ELEMENTOS PROTEGIDOS	Nº 22
Puente de seis ojos con arcos de medio punto sobre pilas con tajamares triangulares apuntados; realizado en su totalidad en sillería.

Época: Origen Romano, reconstruido en la Edad Media, se realiza una gran reforma en 1525	Propiedad: Pública
Uso actual: Infraestructura	
Otras protecciones:	
<p>Descripción tipológica Puente de seis ojos con arcos de medio punto sobre pilas con tajamares triangulares apuntados; realizado en su totalidad en sillería.</p> <p>Tiene planta quebrada con dos alineaciones. En su mitad parte una rampa perpendicular que lleva a la isla de "El Sotillo".</p> <p>En 1850 tenía cinco vanos, uno de ellos de madera y comunicaba la ciudad con el barrio Allende el río.</p>
