**Catálogo del Plan General de Ordenación Urbana de 2008. Segunda Parte:
Índice del Catálogo de Edificios Protegidos Exteriores al Casco Antiguo**

CATÁLOGO DE ELEMENTOS PROTEGIDOS

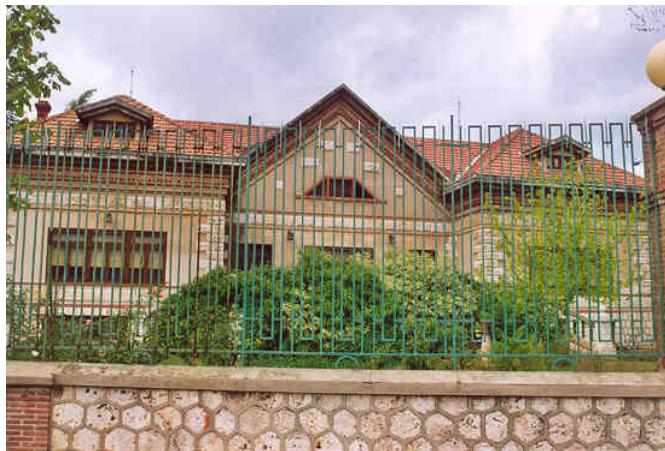
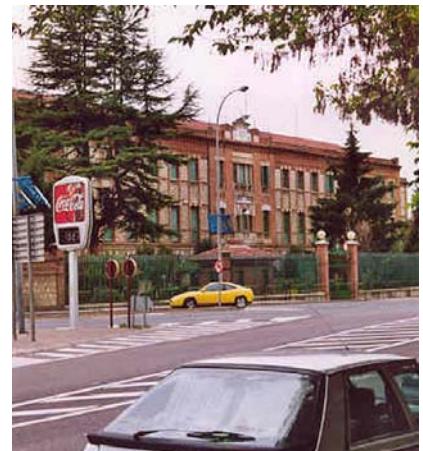
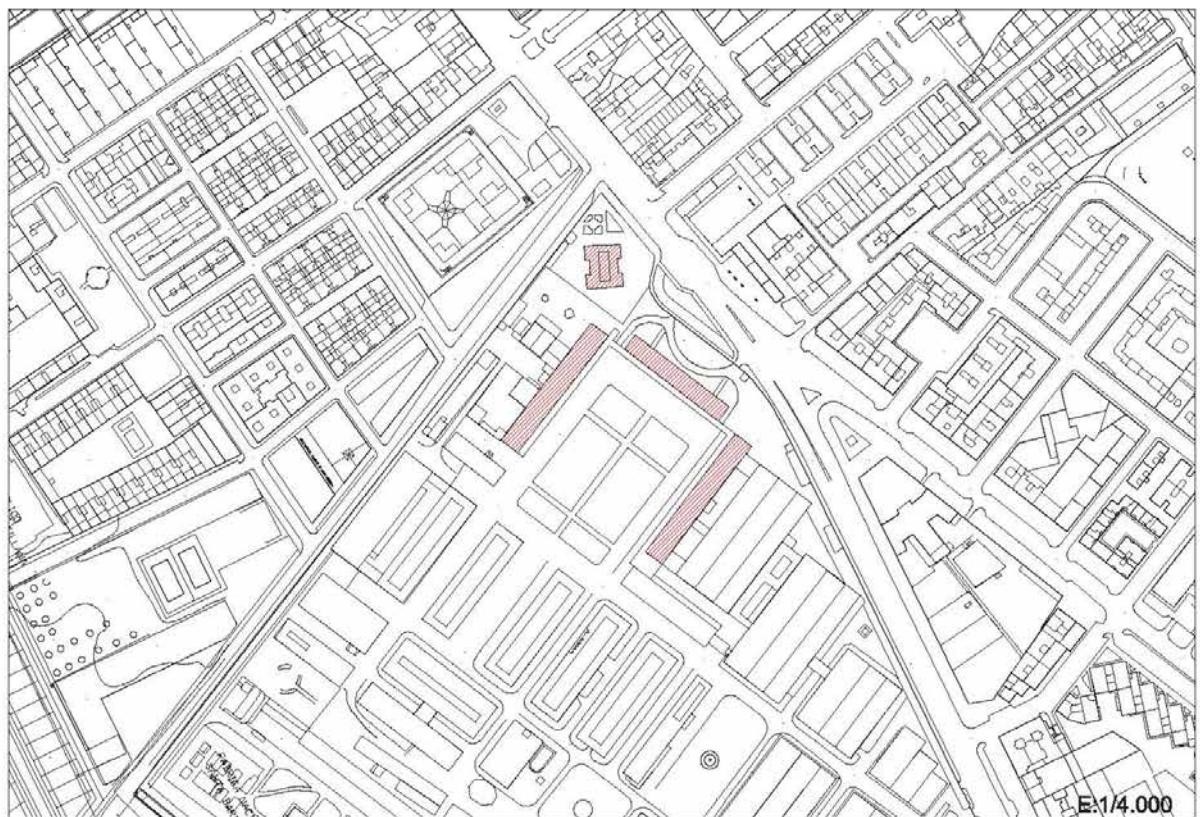
Fábrica Nacional de Armas Santa Bárbara. (antiguo Cuartel Alfonso VIII). Avenida de Valladolid.

Época: 1922/1926, Arquitectos: José Díaz y Jerónimo Robledo	Propiedad: Privada
Uso actual: Industrial:	
Otras protecciones:	
<p>Descripción tipológica Este complejo sigue la tipología de la arquitectura militar española de principios de siglo. El conjunto está formado por varios pabellones funcionalmente independientes, construidos en fábrica de ladrillo.</p> <p>Destaca de todo el conjunto el pabellón de entrada, que da una fachada hacia la ciudad y funciona como edificio de acogida y distribución.</p> <p>En 1937 se convirtió en fábricas de armas, lo que supuso la adecuación del espacio a su nueva función y desvirtuó, en parte, el conjunto.</p>

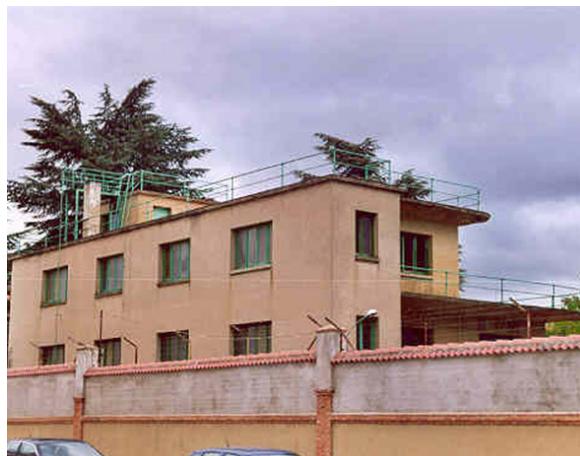
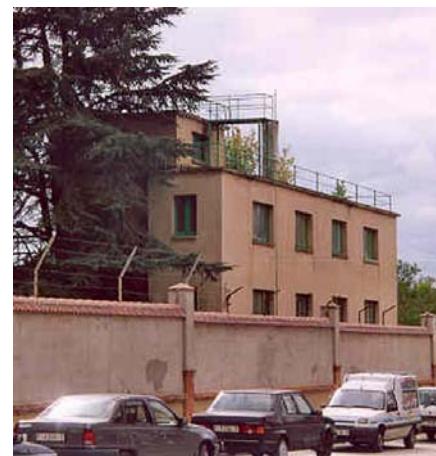
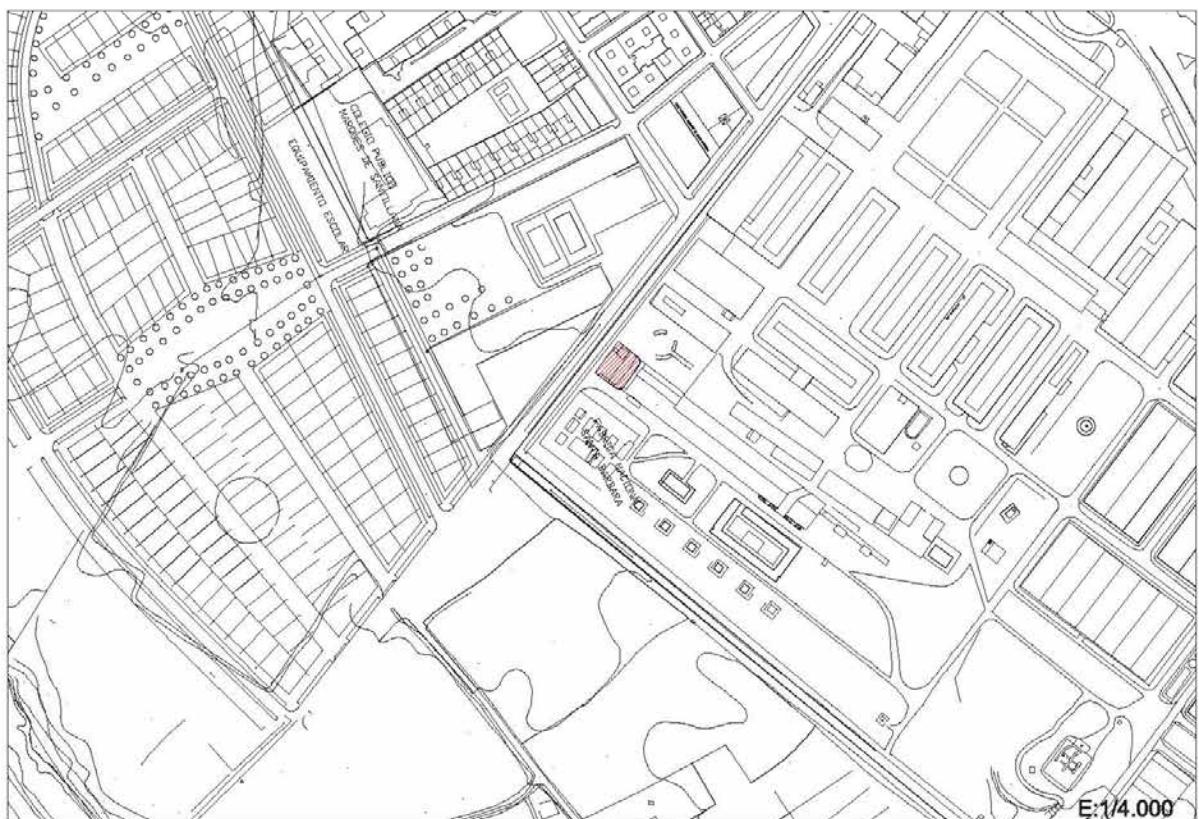
Laboratorio de Balística. Recinto de la Fábrica Nacional de Armas Santa Bárbara.

Época: 1937/1940	Propiedad: Privado
Uso actual	Industrial
Otras protecciones:	
Descripción tipológica Edificación situada en la parte oeste del Recinto de la Fábrica Nacional de Armas Santa Bárbara. Sin embargo, se trata de un edificio de carácter muy distinto tanto en su estilo como en su tipología a los edificios originales. Es un edificio de estilo racionalista cuyos elementos más destacados son las terrazas, algunas de las cuales constituyen voladizos.

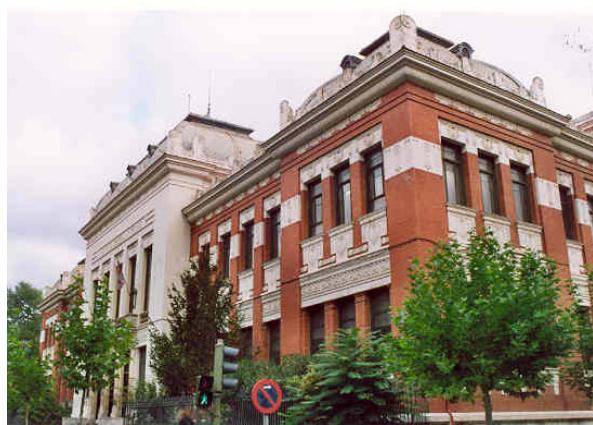
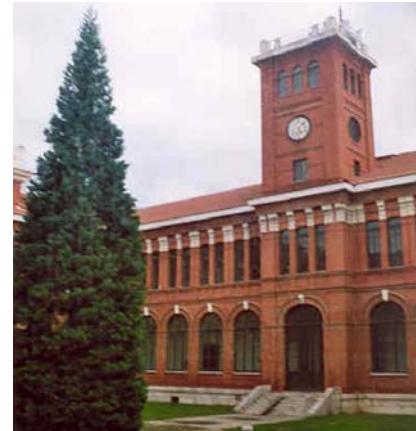
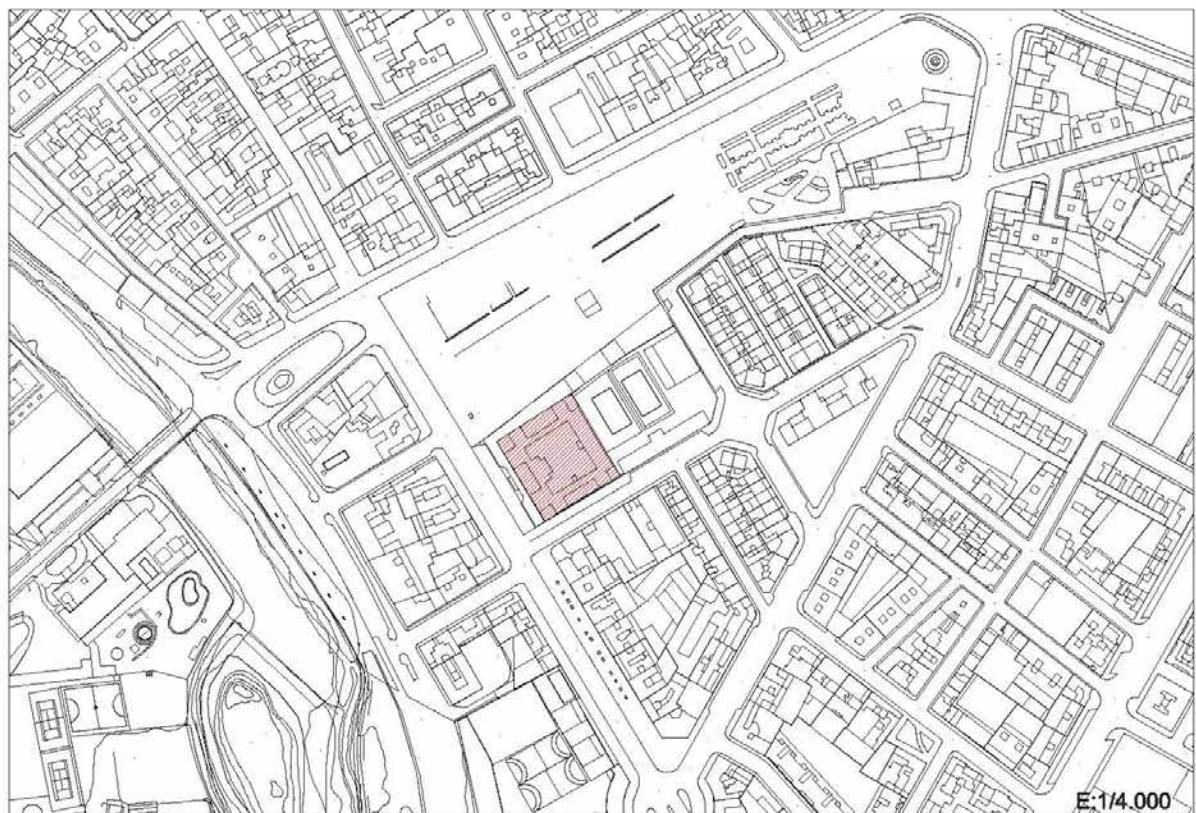
Instituto General y Técnico (actual Instituto Jorge Manrique). Avenida República Argentina.

Época: 1908/1915, Arquitectos: Jerónimo Arroyo y Lorenzo Gallego Llausas	Propiedad: Pública
Uso actual Equipamiento docente	
Otras protecciones:	
<p>Descripción tipológica Edificio de planta cuadrada, ordenado en torno a un patio central y organizado por dos ejes de simetría perpendiculares entre sí; realizado en fábrica de ladrillo, excepto el zócalo, la escalinata de entrada, las cornisas y los elementos decorativos que son de piedra. Presenta cubiertas inclinadas realizadas en teja, excepto la fachada principal en la que se encuentra una cubierta de zinc.</p>

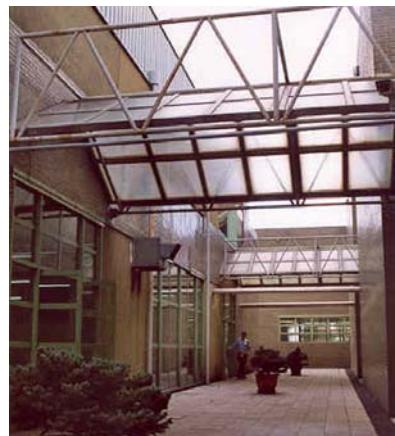
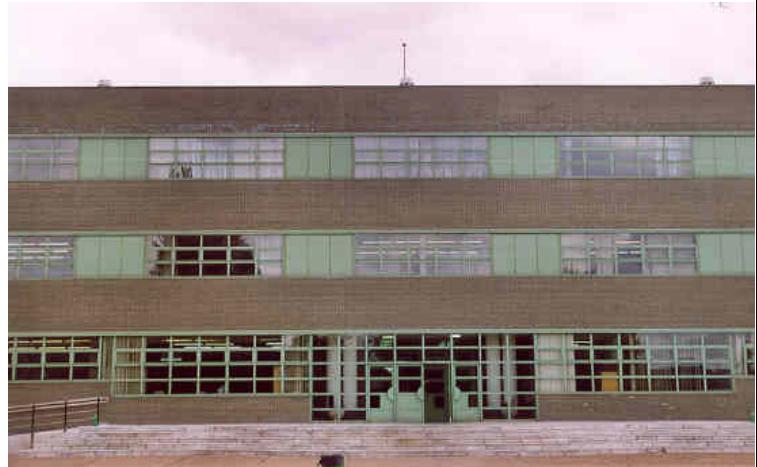
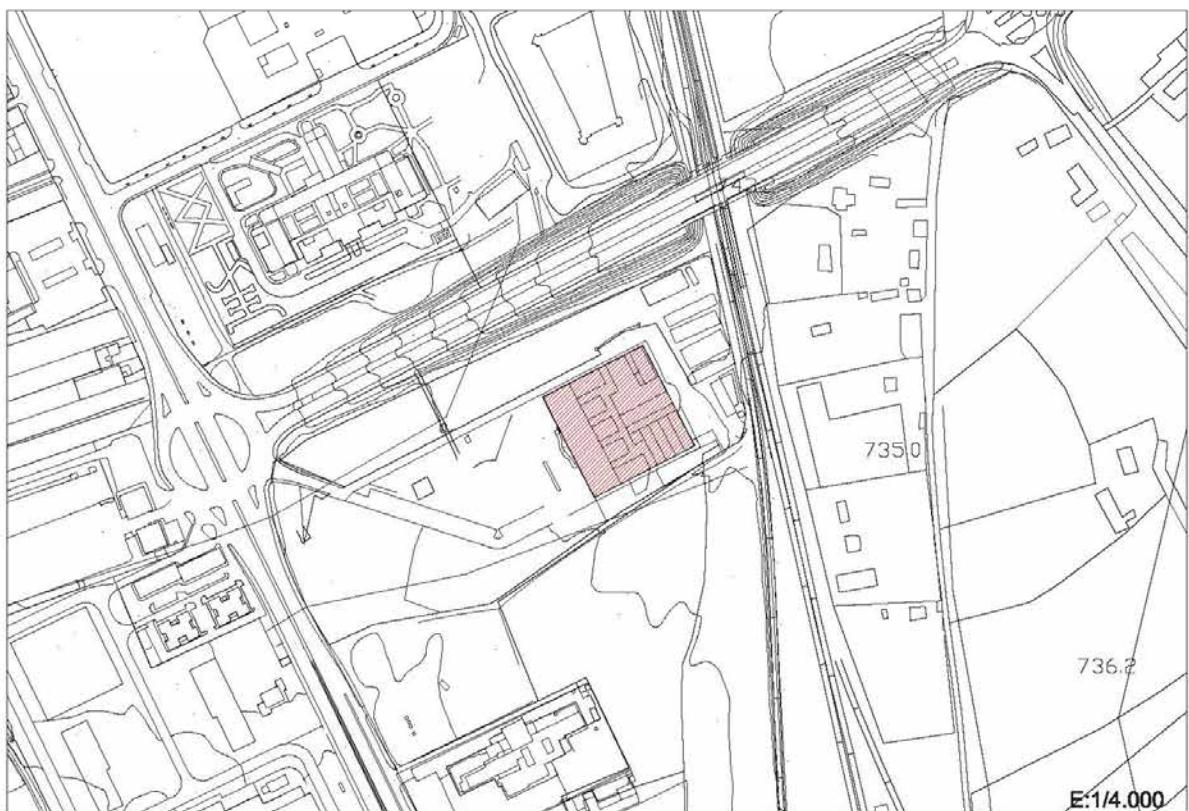
Escuela de Ingenieros Técnicos Agrícolas. Avenida de Madrid.

Época: 1983/1984, Arquitecto: Ángel Fernández Alba	Propiedad: Pública
Uso : Equipamiento docente	
Otras protecciones:	
<p>Descripción tipológica Edificio de planta cuadrada y cubierta plana realizado en ladrillo y que queda dividido en dos partes por un patio que organiza el espacio y separa una zona de composición en peine que acoge aulario, biblioteca y zona administrativa de un segundo cuerpo formado por el salón de actos, la cafetería, la nave industrial y el club de alumnos.</p>

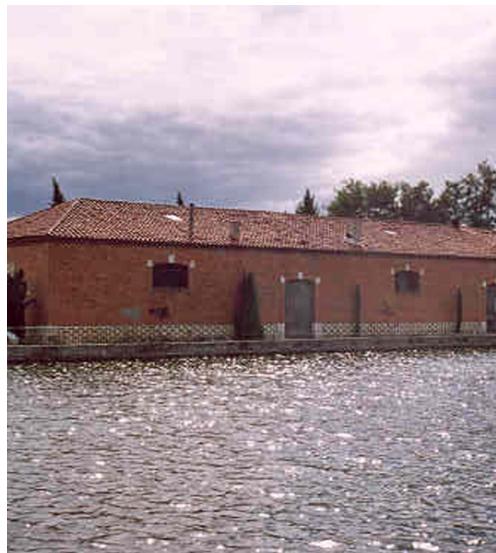
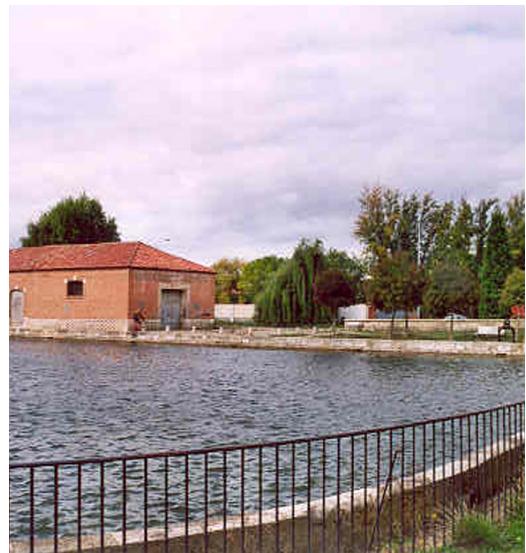
Almacenes de la Confederación Hidrográfica en la Dársena del Canal de Castilla.

Época: Siglo XIX	Propiedad: Pública
Uso actual: Equipamiento	
Otras protecciones: incoación de BIC (Mayo 1985)	
<p>Descripción tipológica Conjunto de edificios de planta rectangular y cubierta a cuatro aguas de teja curva, realizados en fábrica de ladrillo, excepto en el caso de los zócalos que están realizados en mampostería concertada de piedra caliza. La estructura es de cerchas de madera con tirantes metálicos.</p>

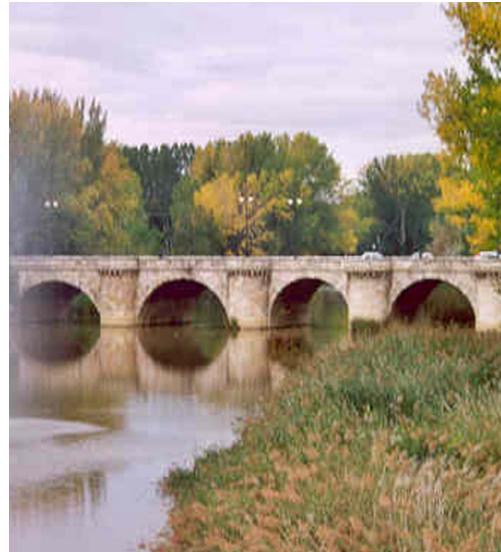
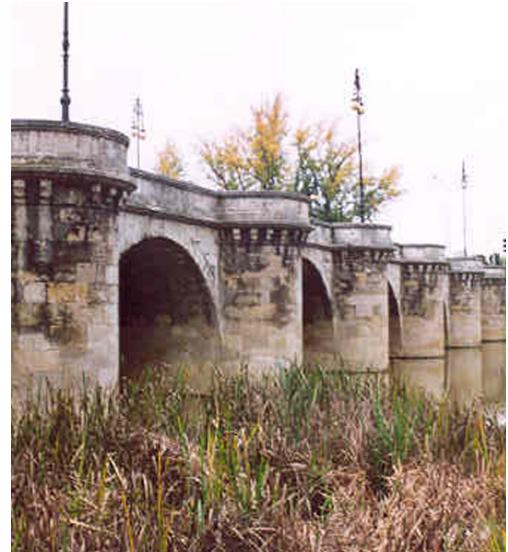
Puente Mayor sobre el Río Carrión. Carretera N-610 Palencia-León.

Época: S. XVI (1597). Se realizó una importante reforma en 1879.	Propiedad: Pública
Uso actual: Infraestructura	
Otras protecciones:	
Descripción tipológica Puente de ocho ojos en bóveda de medio punto, realizado íntegramente en sillería. Los tajamares llegan hasta la rasante formando apartaderos. Presenta una cornisa corrida que se decora con pequeñas ménsulas. Las farolas son de fundición y datan de 1832.

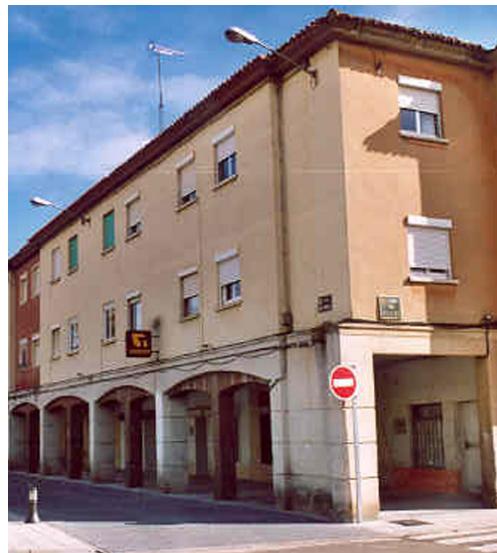
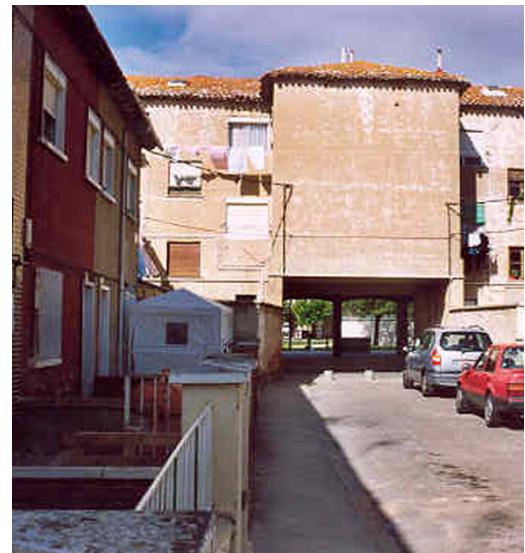
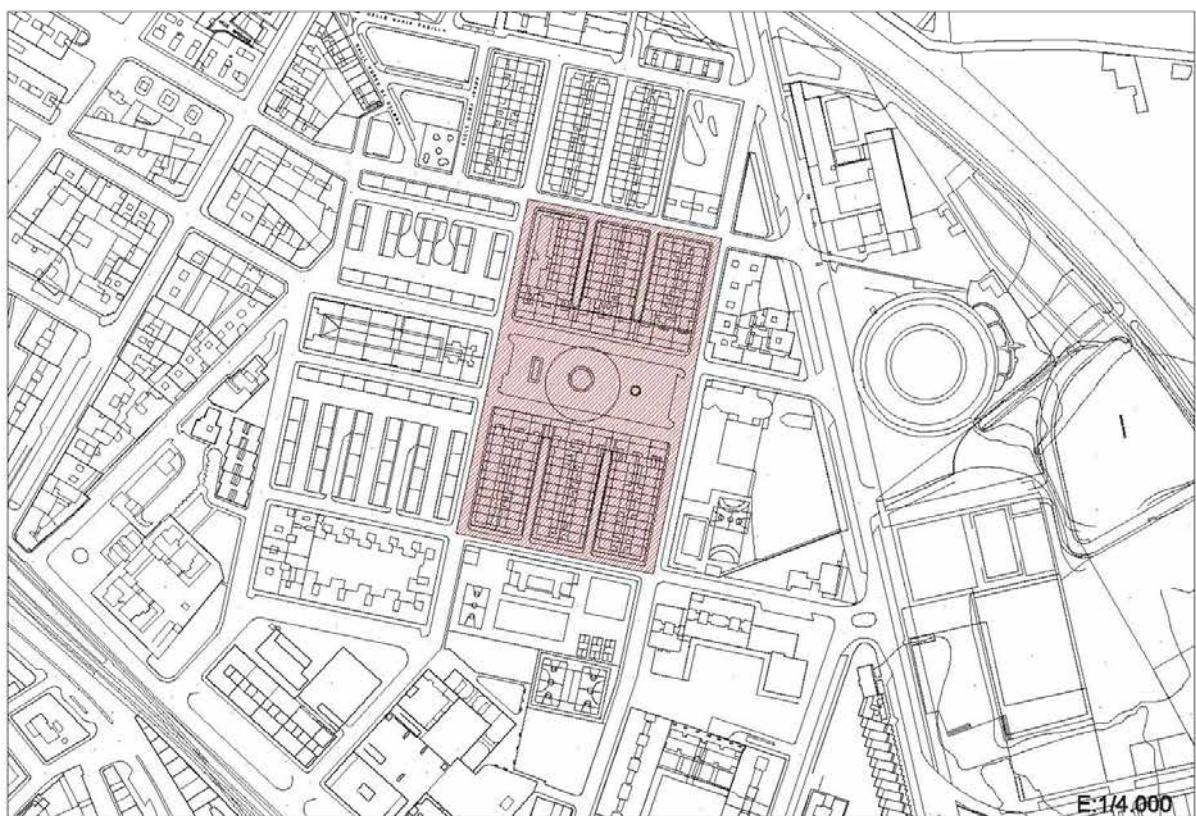
Época: S-XX	Propiedad: Privada
Uso actual: Vivienda	
Otras protecciones:	
<p>Descripción tipológica</p> <p>Barrio promovido por la Obra Sindical del Hogar para satisfacer la demanda de viviendas para la clase obrera.</p> <p>El conjunto se ordena en torno a una plaza, que se cierra con edificios porticados de tres alturas, detrás de ellos se encuentran las manzanas de vivienda unifamiliar en hilera que tienen un pequeño jardín delantero. Presentan un deficiente estado de conservación debido a la pobreza de materiales utilizados en su ejecución.</p>

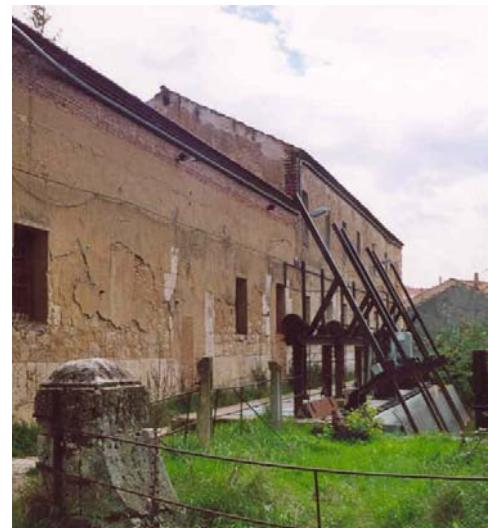
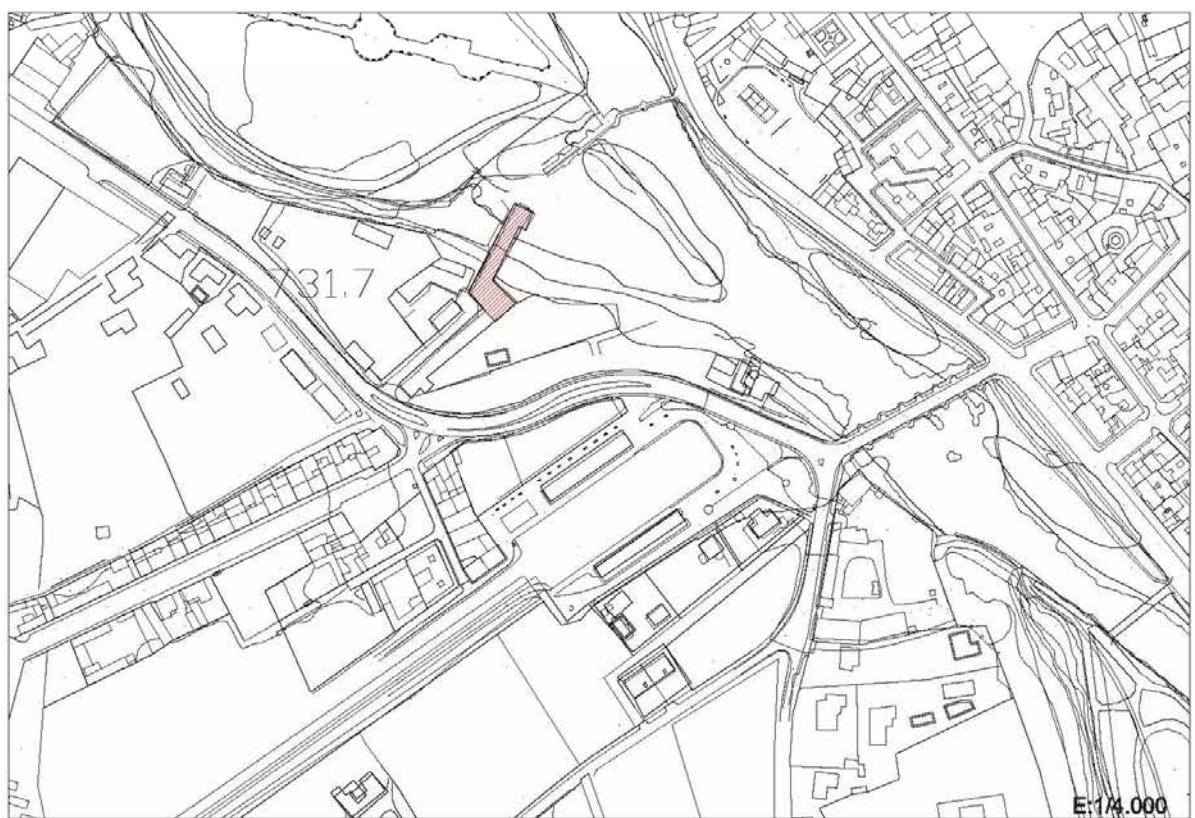
Época: S-XX	Propiedad: Privada
Uso actual: sin uso	
Otras protecciones:	
Descripción tipológica Elemento arquitectónico de tipología popular, vinculada a su uso hidráulico. Se trata de un edificio de dos alturas, cubierta inclinada, enfoscado en su totalidad y en deficiente estado de conservación

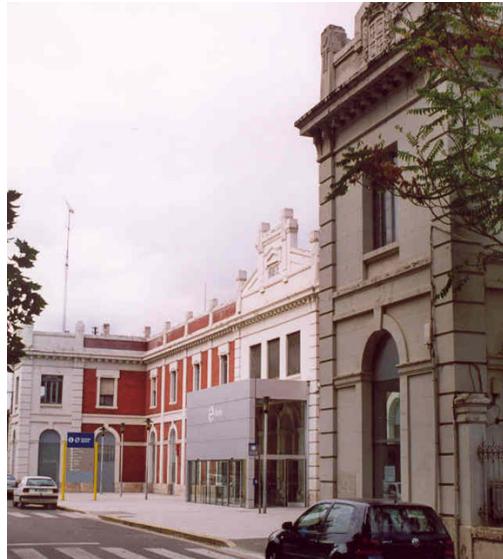
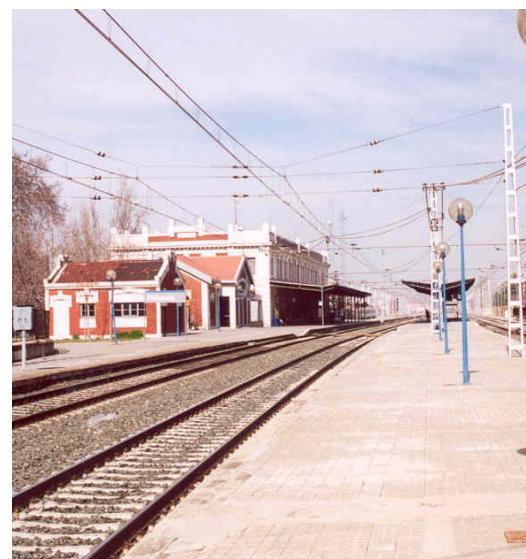
Nº 31

Época: S-XX	Propiedad: Pública
Uso actual: Equipamiento	
Otras protecciones:	
<p>Descripción tipológica</p> <p>La estación de viajeros se dispone en tres cuerpos diferenciados, el principal alargado, de forma rectangular, que sirve de acogida a los viajeros, donde se disponen las taquillas, vestíbulo y cafetería.</p> <p>Los cuerpos laterales se adelantan hacia el espacio público de entrada a la estación. En la fachada posterior a las vías del tren presenta una única línea de fachada reforzada por un pórtico que la recorre sirviendo de resguardo a los pasajeros.</p> <p>Está realizado con ladrillo macizo cara vista, alternándose con paños de piedra artificial.</p>

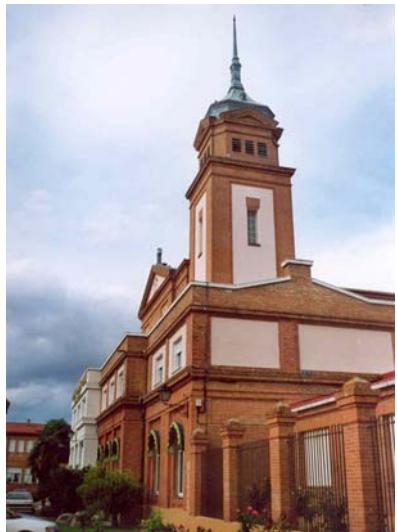
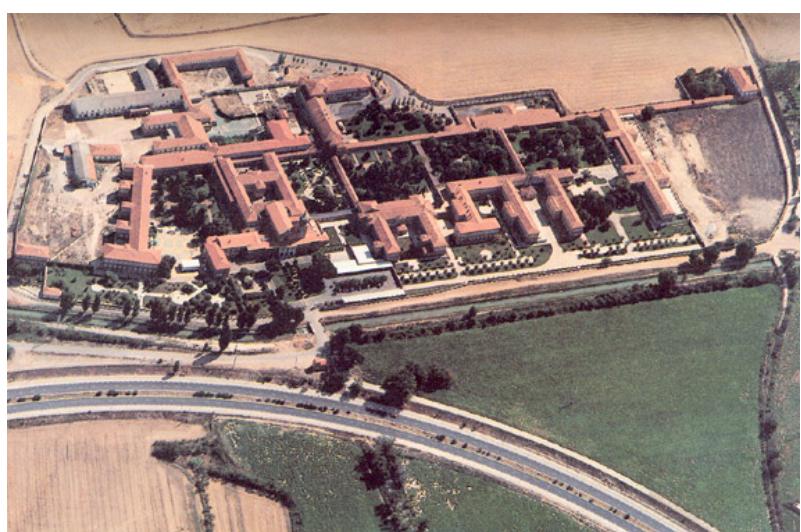
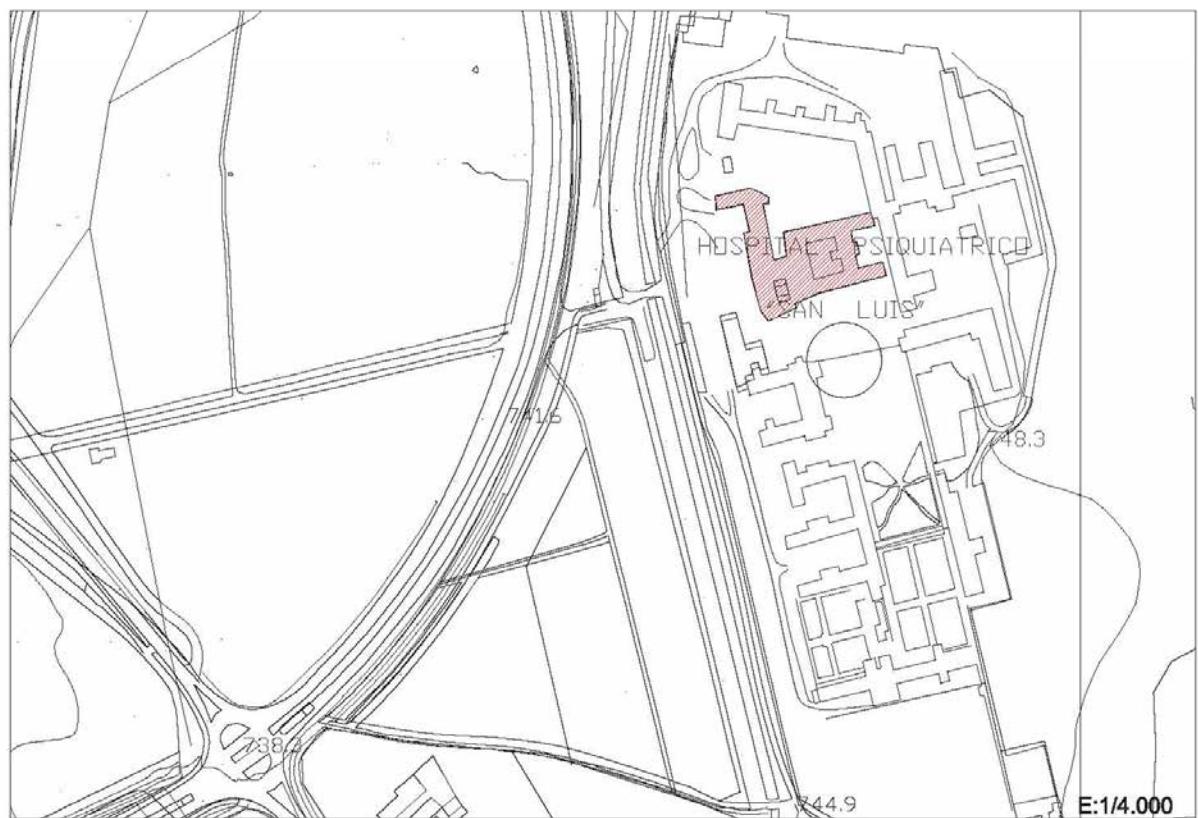
Nº 32

Época: 1929	Propiedad: Privada
Uso actual	Equipamiento sanitario
Otras protecciones:	
Descripción tipológica	
Conjunto de edificaciones situado en el antiguo Hospital de San Blas, situado en lo que en su origen eran las afueras de la ciudad de acuerdo a disposiciones de salubridad e higiene. Realizado en fábrica de ladrillo y revocados algunos paños de fachada	
El complejo está formado por once pabellones de salud y alojamiento, todos orientados hacia el sur y paralelos entre sí, unidos por una galería norte-sur.	
El resto de los edificios lo forman la cocina, lavaderos y edificaciones auxiliares del hospital situados al este. Todo el conjunto se ordena en torno varios espacios libres y jardines de gran extensión.

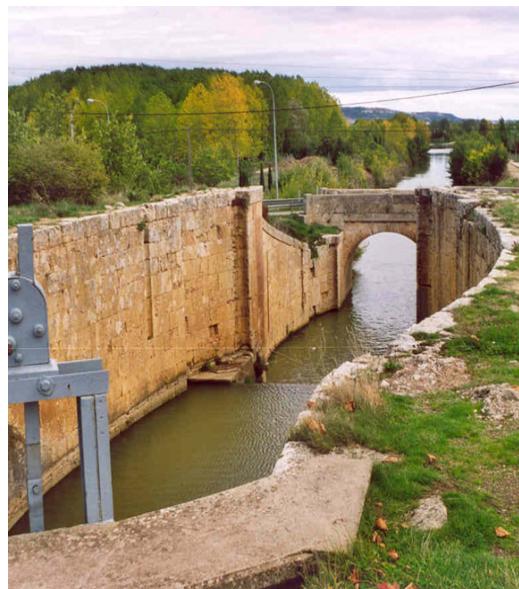
Nº 33

Época: Siglo XIX, se comenzó la construcción del Canal en 1753.	Propiedad: Pública
Uso actual Infraestructura hidráulica	
Otras protecciones: Con declaración de Bien de Interés Cultural (1991). Se ha redactado el Plan Regional de Protección del Canal de Castilla.	
Descripción tipológica Obra lineal de ingeniería hidráulica construida en el siglo XIX para transportar el grano de la Tierra de Campos hasta el mar, y ser enviado a las posesiones de ultramar.

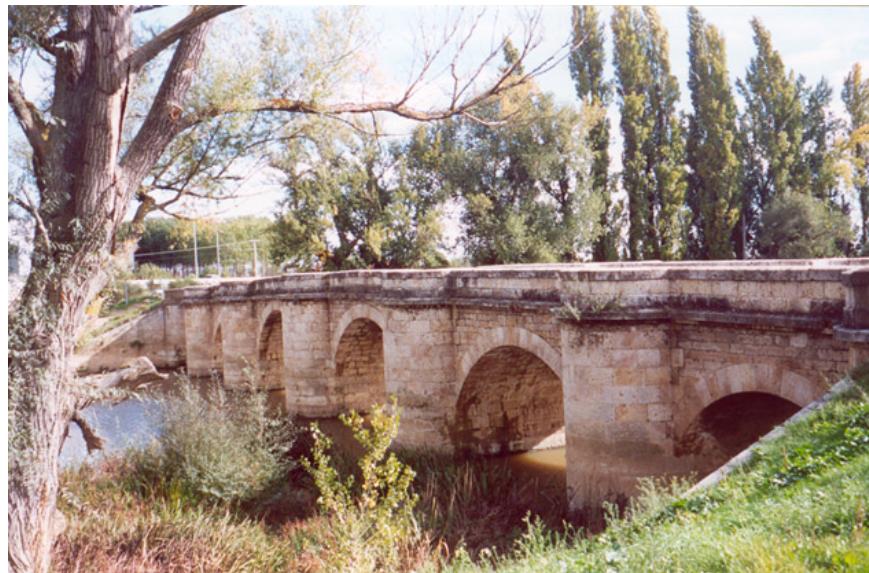
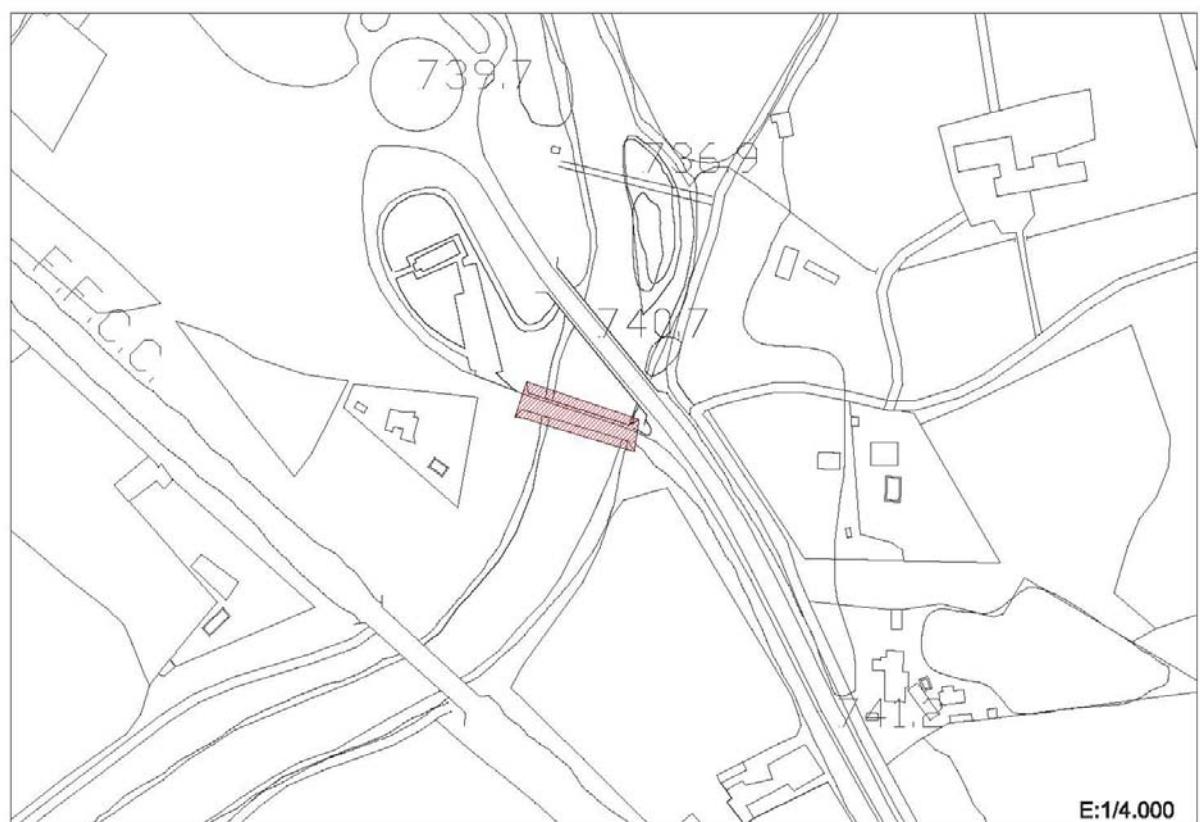
Nº 34

Época: S. XV-XVI	Propiedad: Pública
Uso actual: Infraestructura	
Otras protecciones:	
Descripción tipológica	
Puente de seis ojos con bóvedas escarzanas, realizado en sillería, rematado por una cornisa continua. En los apartaderos y aceras se observa el firme enlosado, mientras que presenta firme asfáltico en la calzada.	
Se conserva el escudo del promotor, formado por una támara y dos calderas.

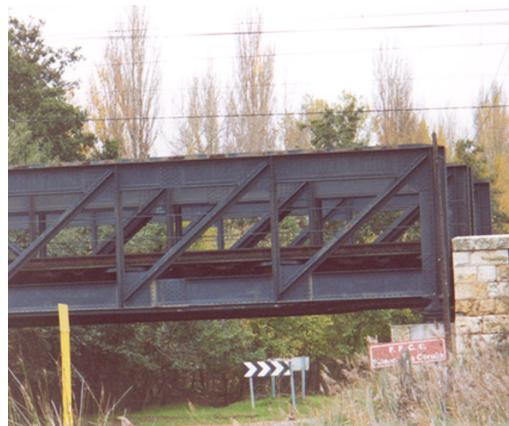
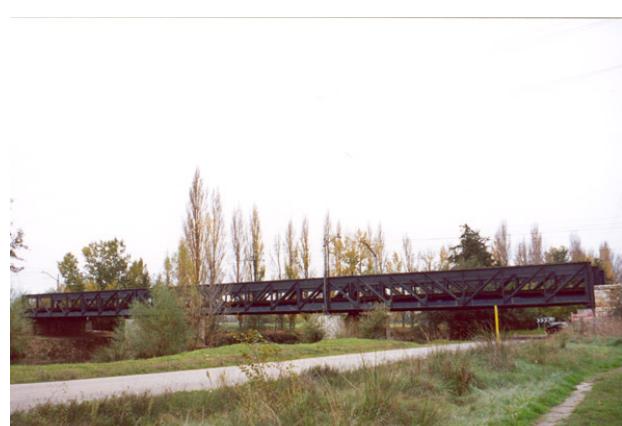
Nº 35

Época: S. XIX	Propiedad: Pública
Uso actual Infraestructura	
Otras protecciones:	
<p>Descripción tipológica Puente formado por tres vanos salvados por celosías tipo Warren. Tablero intermedio y arriostramientos en cruces de San Andrés. Realizado en acero roblonado tanto en las vigas como en los apoyos. Pilas y estribos de sillería y mampostería careada en hexágonos.</p>

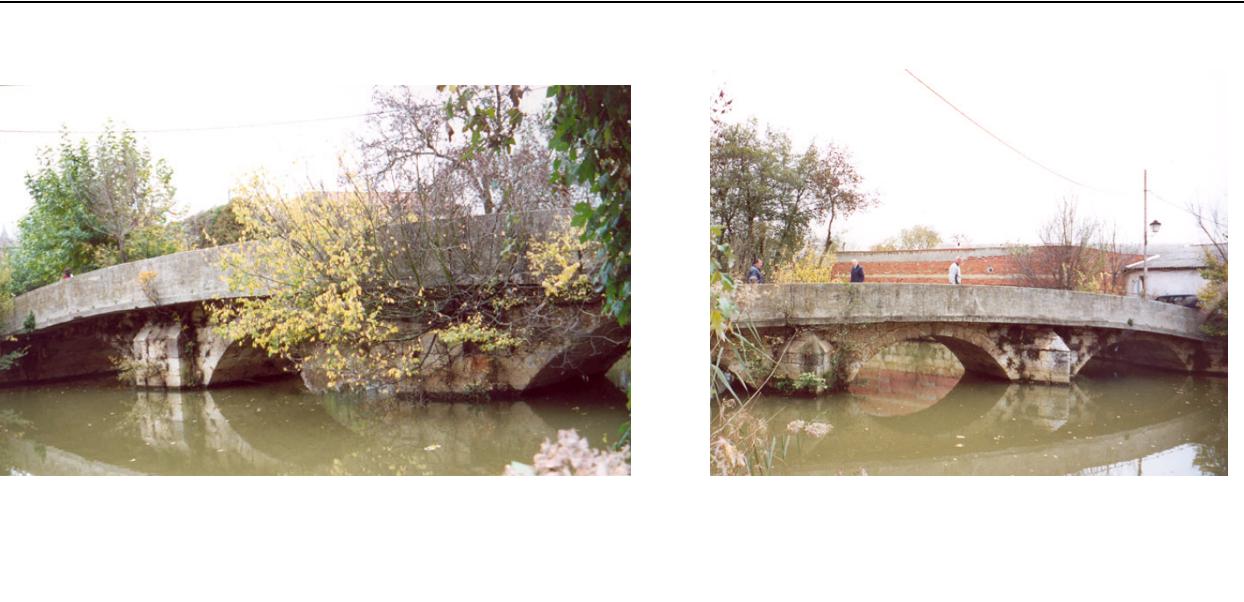
Nº 36

Época: S. XVII	Propiedad: Pública
Uso actual: Infraestructura	
Otras protecciones:	
Descripción tipológica	
Puente de tres ojos con bóvedas escarzanas sobre estribos y pilas con tajamares triangulares con sombreretes piramidales y espolones rectangulares. Realizado en sillería , el tablero y el firme son de hormigón, con perfil alomado.	
La fábrica está algo erosionada, y los tímpanos y estribos se encuentran afectados por la vegetación, aunque se encuentra en buen estado de conservación estructural.	
Se ha realizado recientemente una ampliación de tablero que no armoniza con las líneas estructurales del puente.

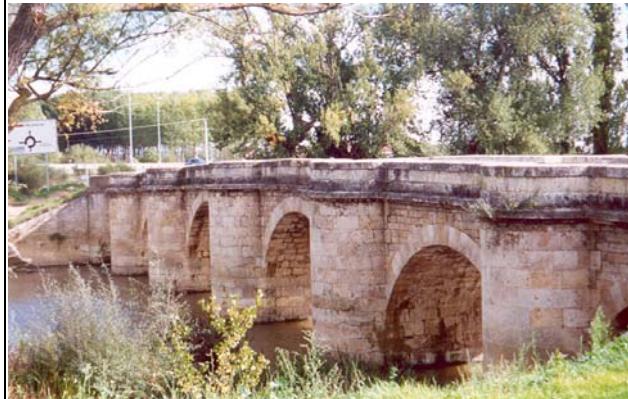
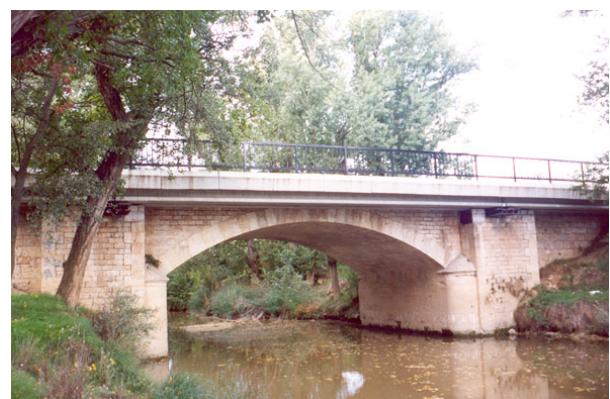
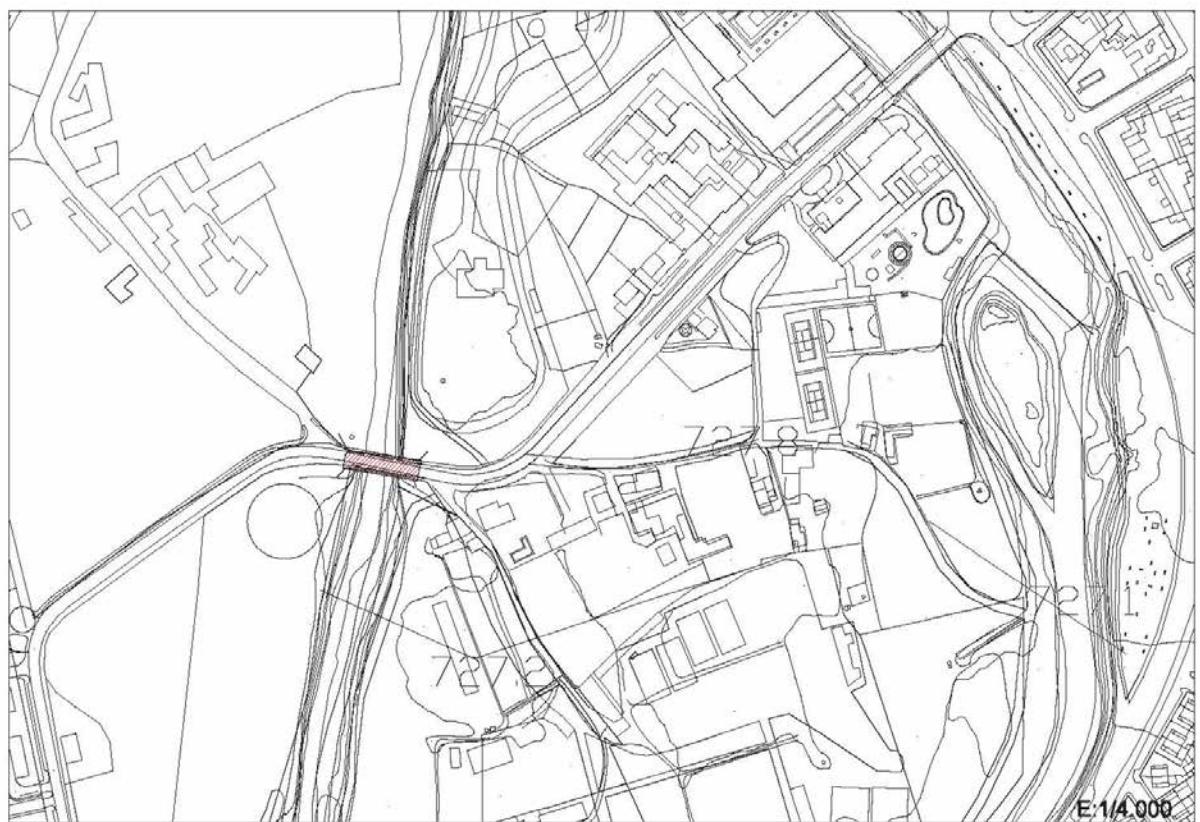
Nº 37

Época: S. XIX	Propiedad: Pública
Uso actual: Infraestructura	
Otras protecciones	
Descripción tipológica	
<p>El puente esta formado por una bóveda escarzana, sobre pilas semicilíndricas adosadas a los estribos. Sillería y sillarejo bien cuidada en todos sus elementos. Firme asfáltico.</p> <p>La fábrica se encuentra en buen estado de conservación, recientemente se ha aumentado la calzada con un tablero de hormigón, que sobresale de forma desmesurada sobre la sillería del puente, destrozando la composición y proporciones originales de este.</p>

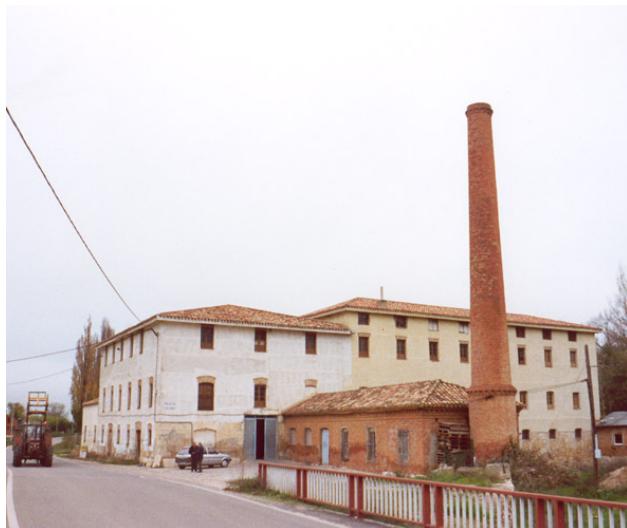
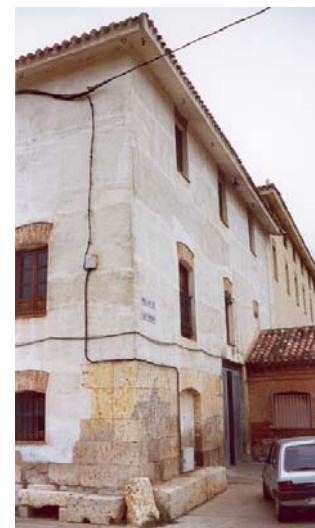
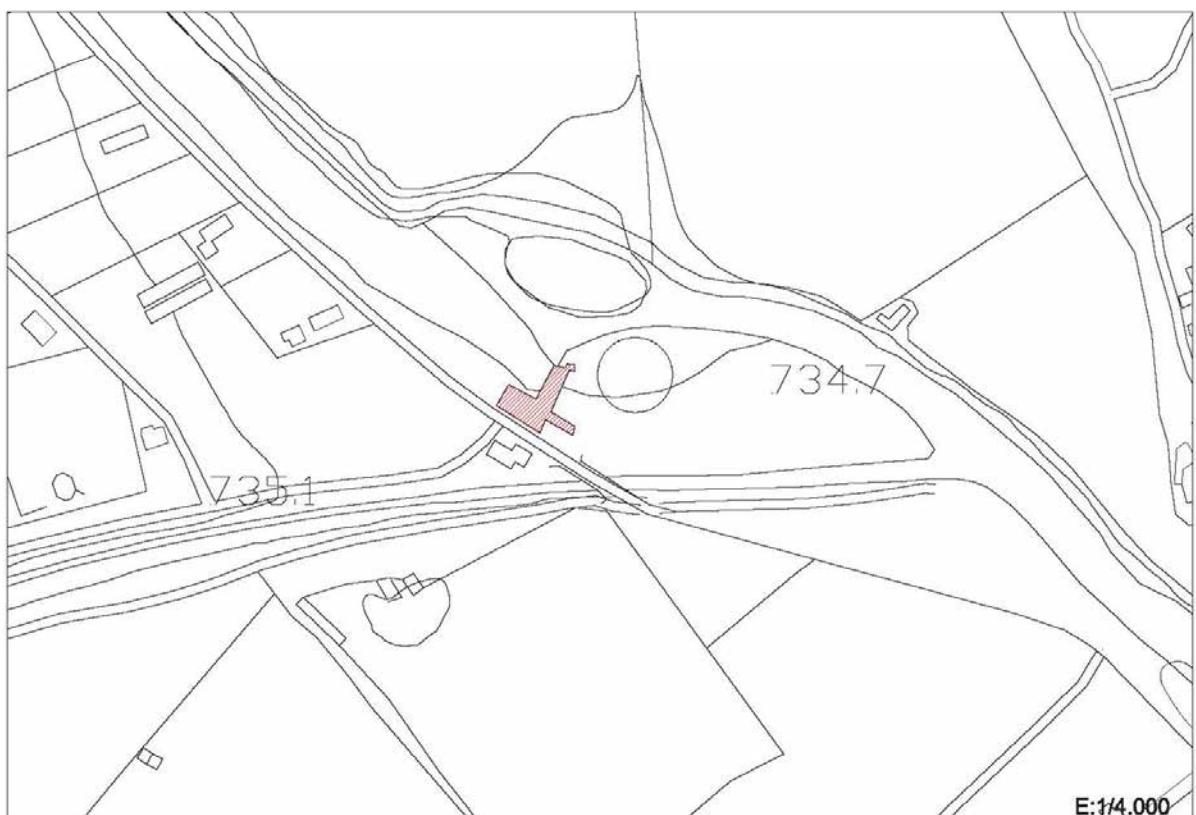
Época: S. XIX	Propiedad: Pública
Uso actual Almacén envasado de legumbres.	
Otras protecciones:	
<p>Descripción tipológica</p> <p>La fábrica está formada por dos cuerpos principales, rectangulares, de tres alturas, con cubierta a cuatro aguas, de teja, ocupado el bajo cubierta del cuerpo mas alto con vivienda. Los huecos se cierran en la parte superior con un arco muy rebajado de ladrillo macizo.</p> <p>Existe, junto a la entrada un cuerpo de una sola planta, de ladrillo macizo, con cubierta a tres aguas, que se utiliza como almacén, que se encuentra en deficiente estado de conservación. Junto a él se conserva en perfecto estado la Chimenea antigua del Molino.</p>

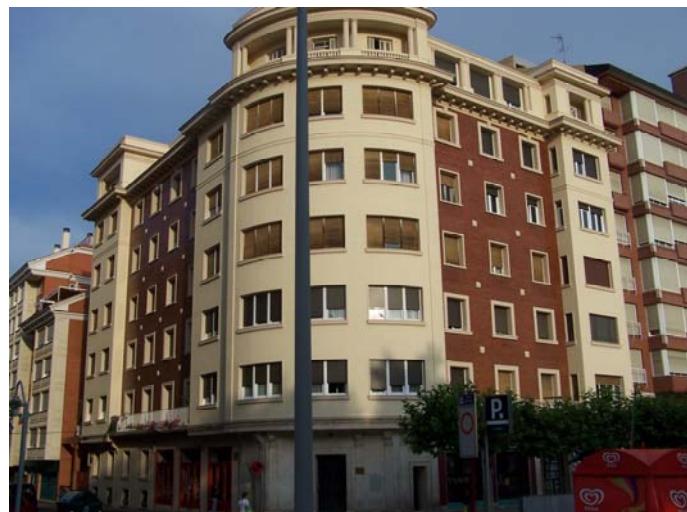
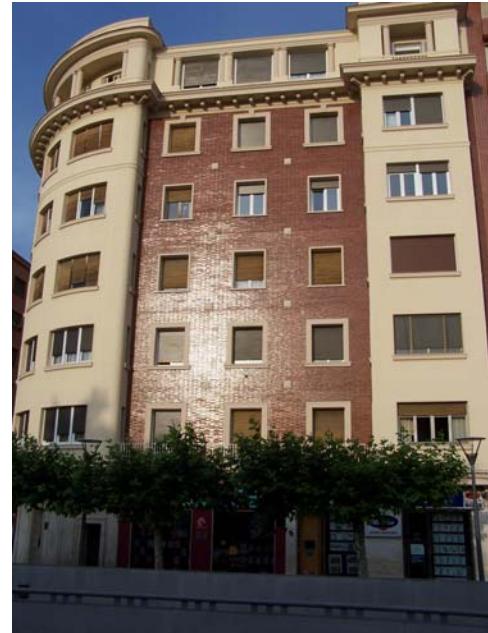
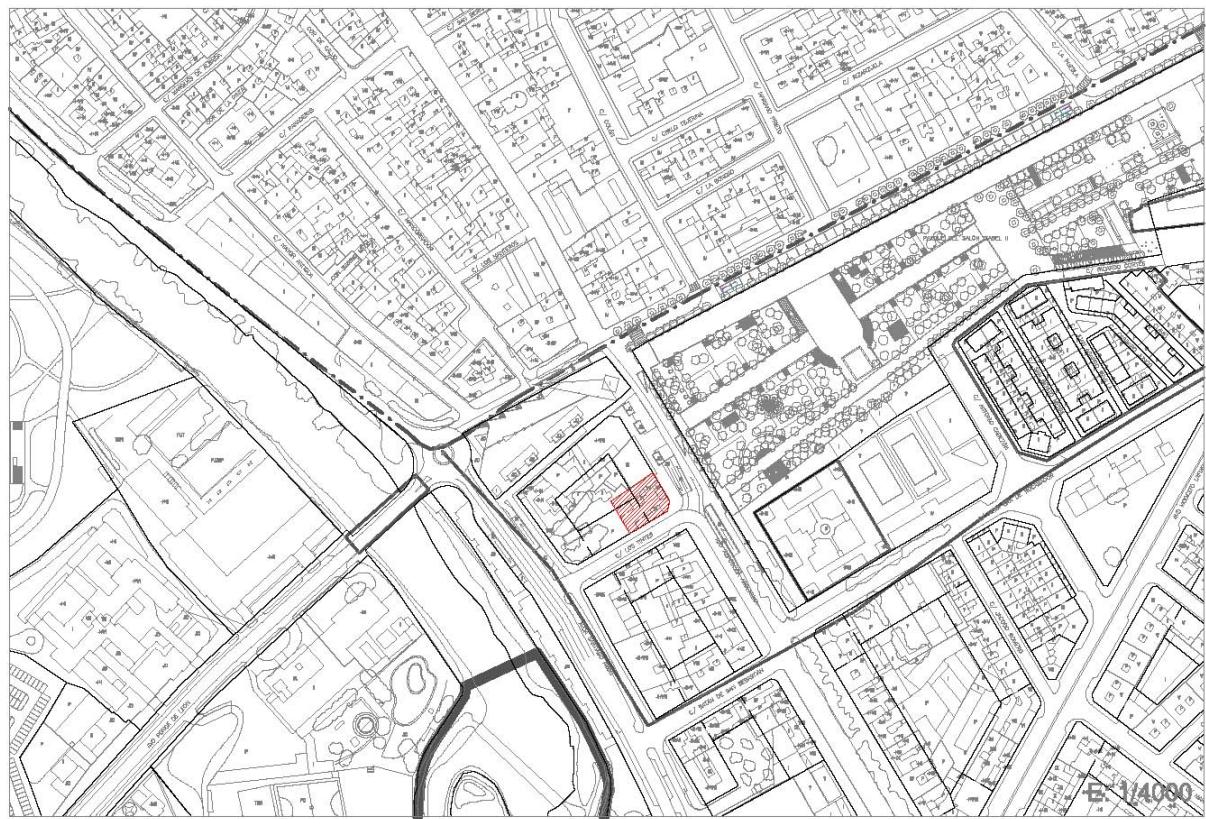
Nº 39

Época: S. XX	Propiedad: Privada
Uso actual Residencial.	
Otras protecciones:	
Descripción tipológica	
Edificio de siete plantas, en esquina, se enfatiza esta con un cuerpo curvo que sobresale de fachada, en los extremos laterales se disponen dos cuerpos rectangulares a partir de la primera planta. Los cuerpos salientes están enfoscados, siendo el resto de los planos de fachada de ladrillo rojo cara vista. La última planta enfoscada, se desarrolla ligeramente retranqueada de la línea de fachada, a partir de una imposta que recorre todo el edificio. Se caracteriza por la simetría de su composición, con huecos muy regulares.
