Propuesta de Planes de Acción en materia de contaminación acústica

PALENCIA 2013

ANEXO I

Fichas de tramos con el análisis de la afección
acústica y la propuesta de posibles acciones
de mejora

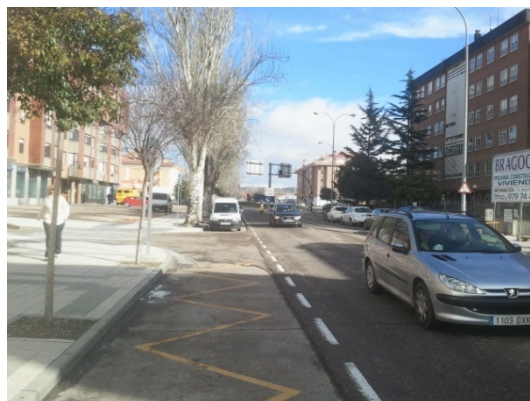
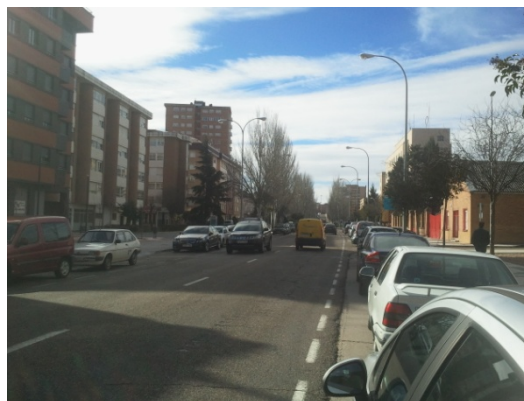
Código: PA-11

Superación de los niveles sonoros en fachada:

Ln: ☐ 0-5 dBA ☒ 5-10 dBA ☐ >10 dBA

Lden: ☐ 0-5 dBA ☒ 5-10 dBA ☐ >10 dBA

La Avenida de Cuba comunica la P-405 con la Avenida Reyes Católicos. Es un tramo de gran importancia comunicativa.

Señalización vertical y horizontal: ☐ Correcta ☒ Mejorable

Observaciones: CEIP Pan y Guindas.

☒ Mejoras en el acabado de la calzada ☐ Mejoras en las tapas de registro

☐ Pasos peatonales sobre elevados y badenes ☒ Mejoras en la vegetación

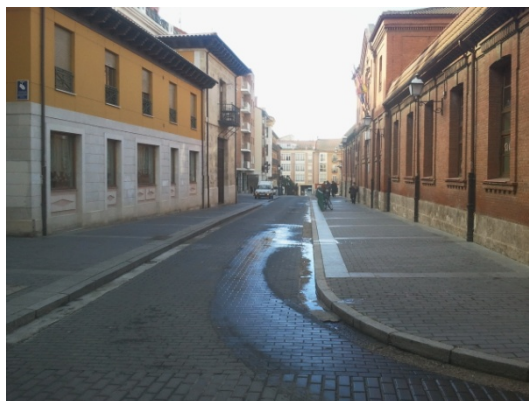
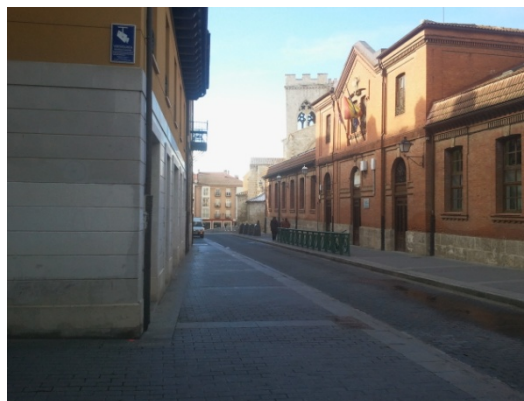
Código: PA-12

Superación de los niveles sonoros en fachada:

Ln: ☐ 0-5 dBA ☒ 5-10 dBA ☐ >10 dBA

Lden ☐ 0-5 dBA ☒ 5-10 dBA ☐ >10 dBA

Esta vía sirve de nexo de unión entre la Calle Mayor Antigua con la Calle General Amor.

Anchura de carril: ☐ Ancho ☐ Normal ☒ Estrecho

Señalización vertical y horizontal: ☐ Correcta ☒ Mejorable

Observaciones: CEIP Jorge Manrique.

Anchura de acera: ☐ Ancha ☐ Normal ☒ Estrecha

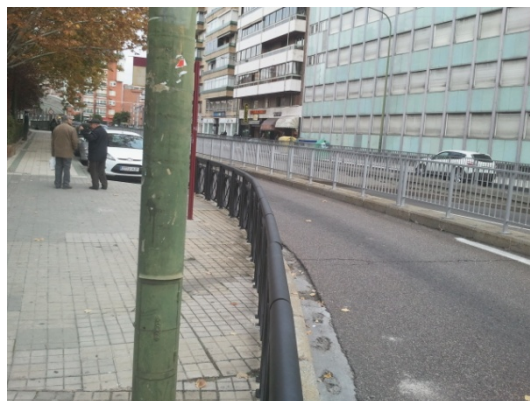
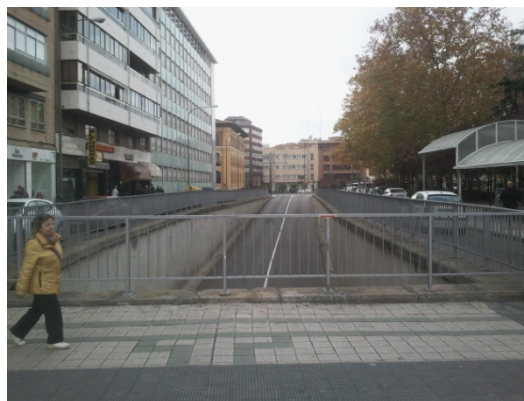
Código: PA-13

Superación de los niveles sonoros en fachada:

Ln: ☐ 0-5 dBA ☒ 5-10 dBA ☐ >10 dBA

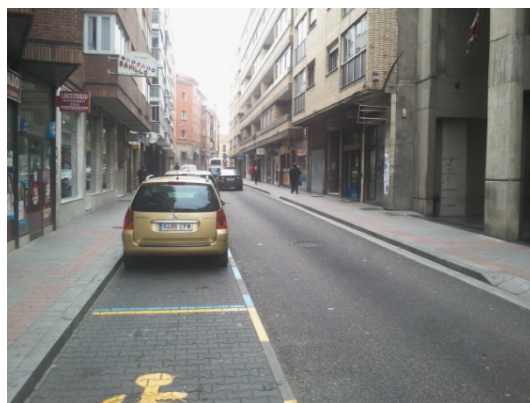
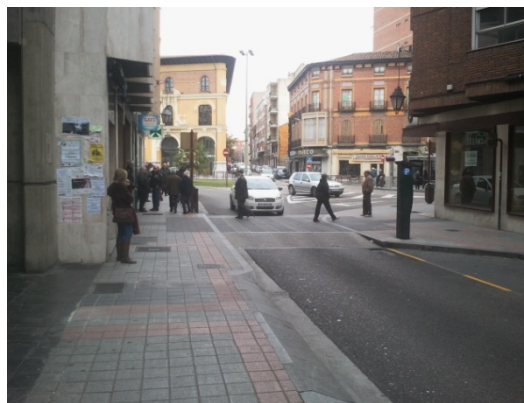
Código: PA-14

Superación de los niveles sonoros en fachada:

Ln: ☐ 0-5 dBA ☒ 5-10 dBA ☐ >10 dBA
Lden ☐ 0-5 dBA ☒ 5-10 dBA ☐ >10 dBA

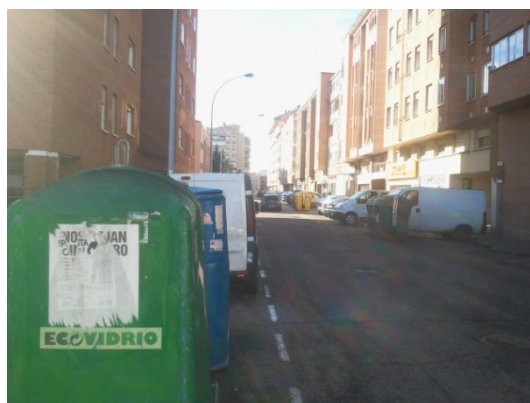
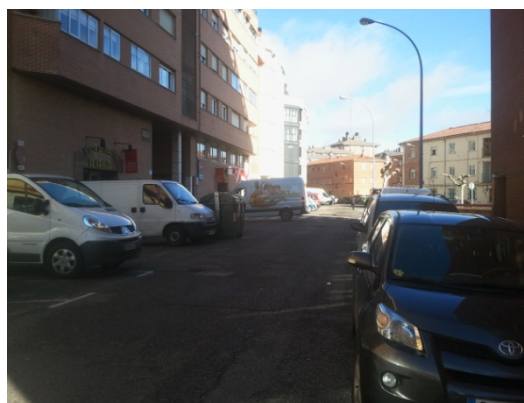
Código: PA-15

Superación de los niveles sonoros en fachada:

Ln: ☐ 0-5 dBA ☒ 5-10 dBA ☐ >10 dBA

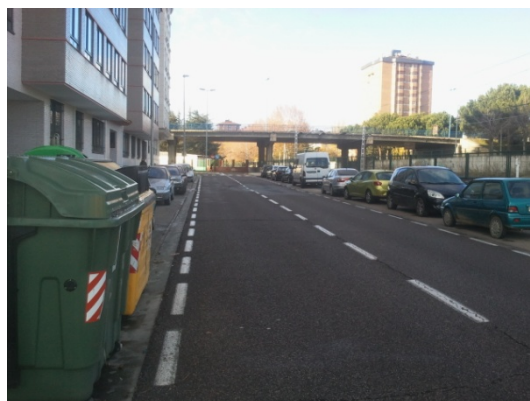
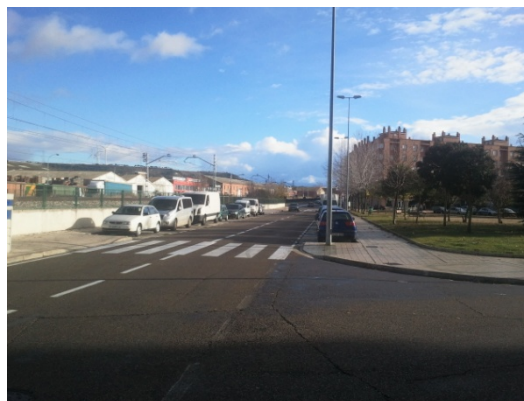
Código: PA-16

Superación de los niveles sonoros en fachada:

Ln: ☐ 0-5 dBA ☒ 5-10 dBA ☐ >10 dBA
Lden ☐ 0-5 dBA ☒ 5-10 dBA ☐ >10 dBA

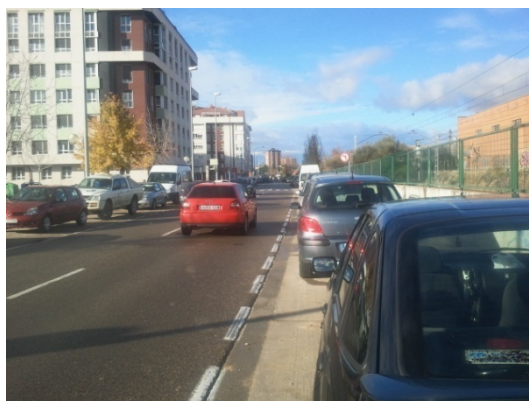
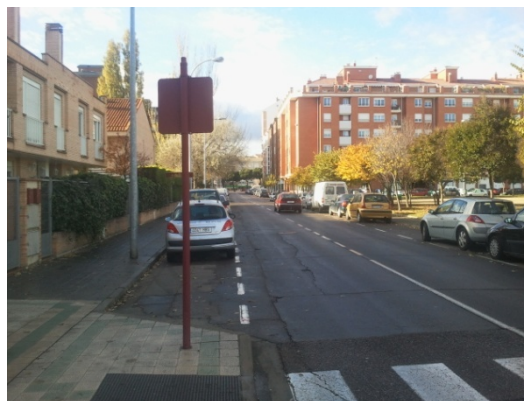
Código: PA-17

Superación de los niveles sonoros en fachada:

Ln: ☐ 0-5 dBA ☒ 5-10 dBA ☐ >10 dBA
Lden ☐ 0-5 dBA ☒ 5-10 dBA ☐ >10 dBA

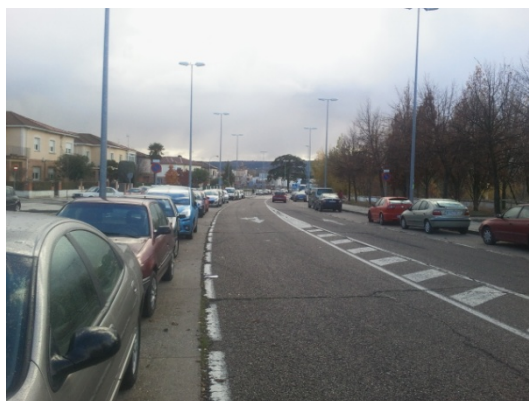
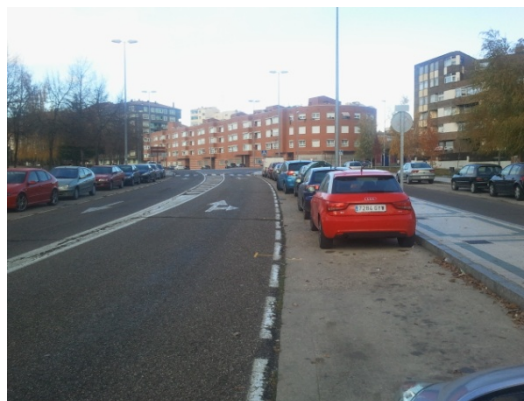
Código: PA-18

Superación de los niveles sonoros en fachada:

Ln: ☐ 0-5 dBA ☒ 5-10 dBA ☐ >10 dBA
Lden ☐ 0-5 dBA ☒ 5-10 dBA ☐ >10 dBA

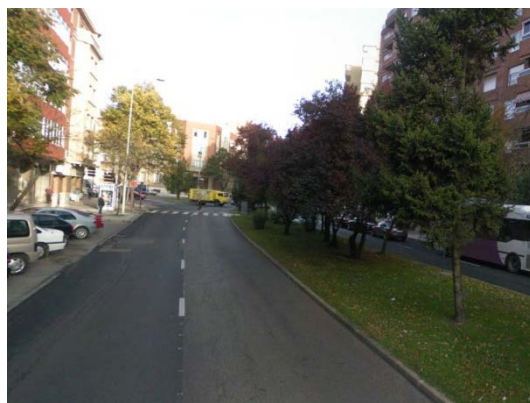
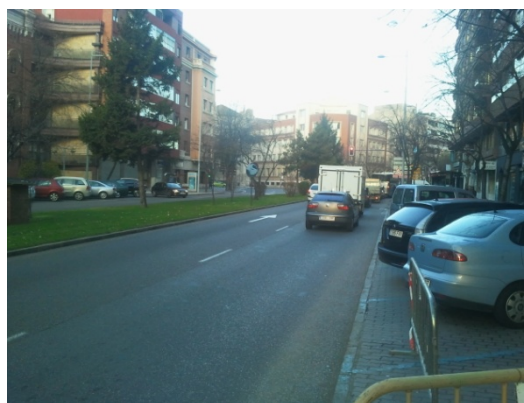
Código: PA-19

Superación de los niveles sonoros en fachada:

Ln: ☐ 0-5 dBA ☒ 5-10 dBA ☐ >10 dBA

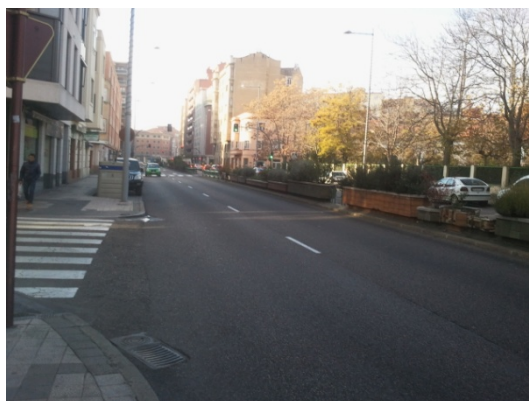
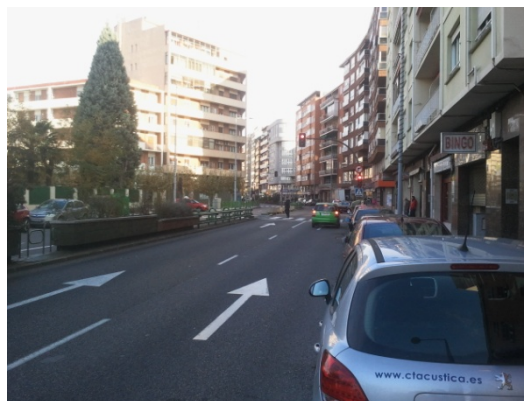
Código: PA-20

Superación de los niveles sonoros en fachada:

Ln: ☐ 0-5 dBA ☒ 5-10 dBA ☐ >10 dBA
Lden ☐ 0-5 dBA ☒ 5-10 dBA ☐ >10 dBA

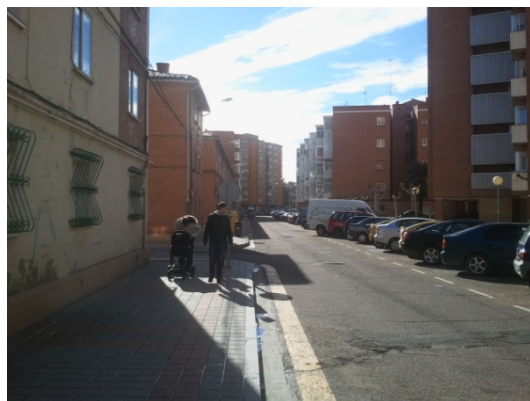
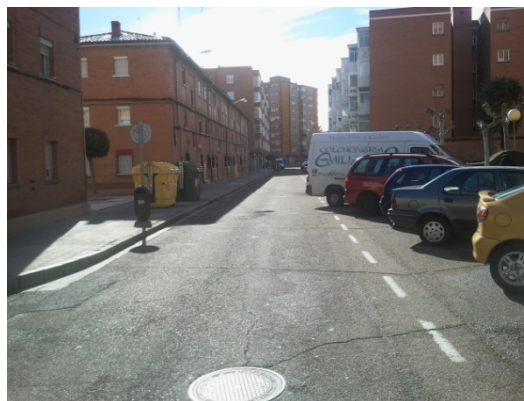
Código: PA-21

Superación de los niveles sonoros en fachada:

Ln: ☐ 0-5 dBA ☒ 5-10 dBA ☐ >10 dBA

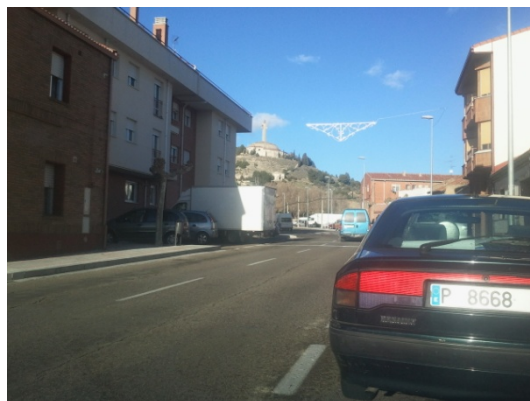
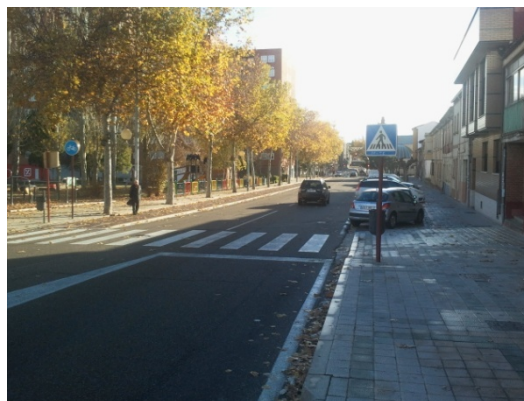
Código: PA-22

Superación de los niveles sonoros en fachada:

Ln: ☐ 0-5 dBA ☒ 5-10 dBA ☐ >10 dBA

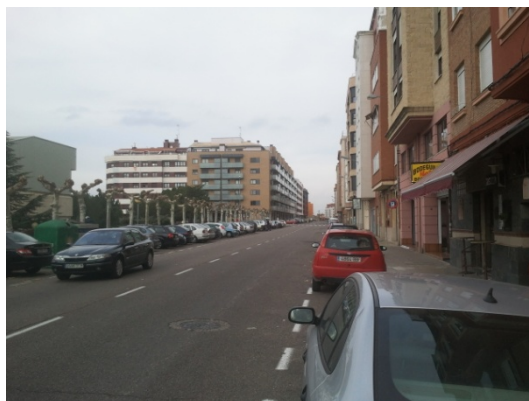
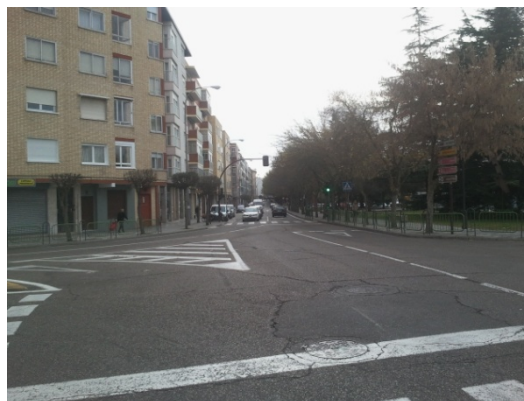
Código: PA-23

Superación de los niveles sonoros en fachada:

Ln: ☐ 0-5 dBA ☒ 5-10 dBA ☐ >10 dBA

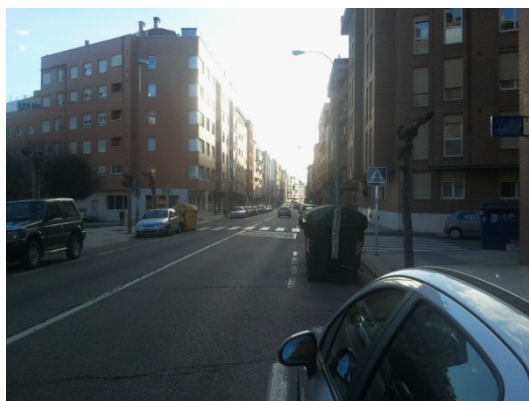
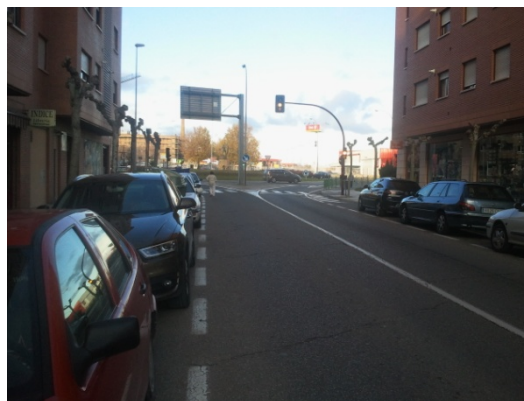
Código: PA-24

Superación de los niveles sonoros en fachada:

Ln: ☐ 0-5 dBA ☒ 5-10 dBA ☐ >10 dBA
Lden ☐ 0-5 dBA ☒ 5-10 dBA ☐ >10 dBA

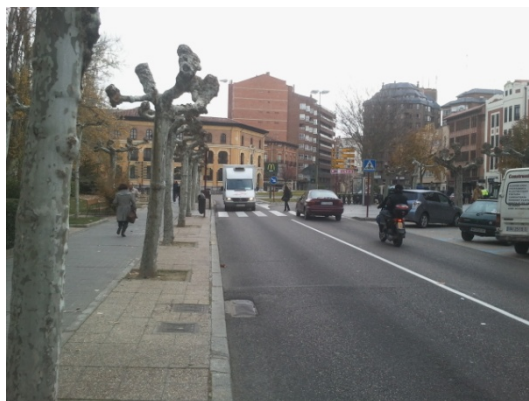
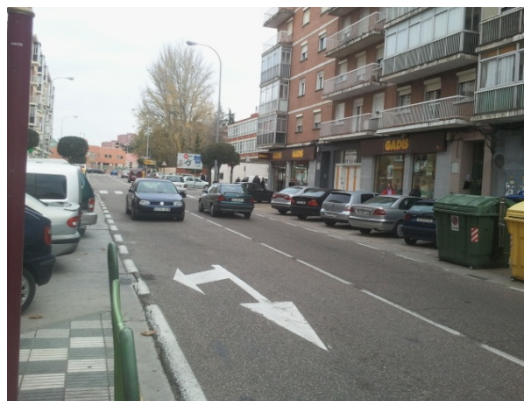
Código: PA-25

Superación de los niveles sonoros en fachada:

Ln: ☐ 0-5 dBA ☒ 5-10 dBA ☐ >10 dBA

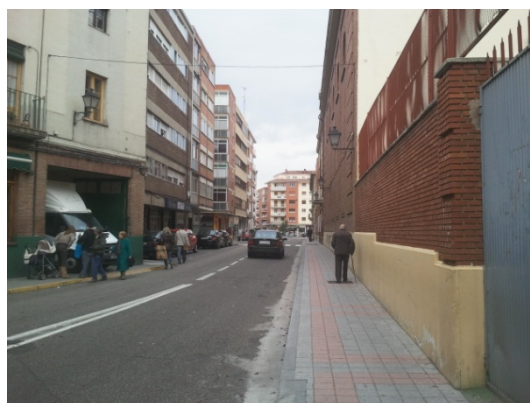
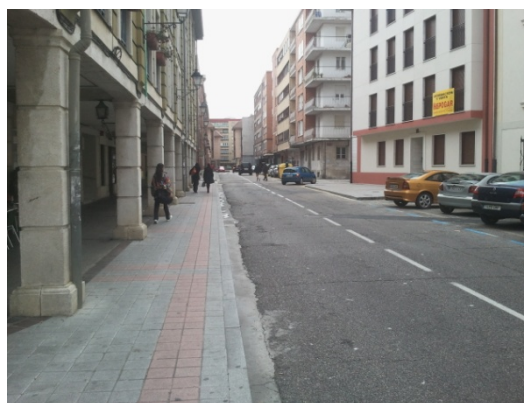
Código: PA-26

Superación de los niveles sonoros en fachada:

Ln: ☐ 0-5 dBA ☒ 5-10 dBA ☐ >10 dBA

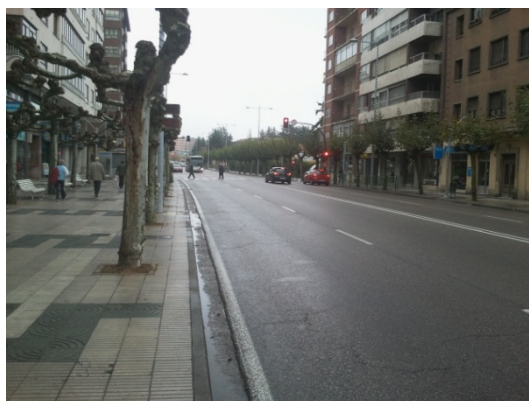
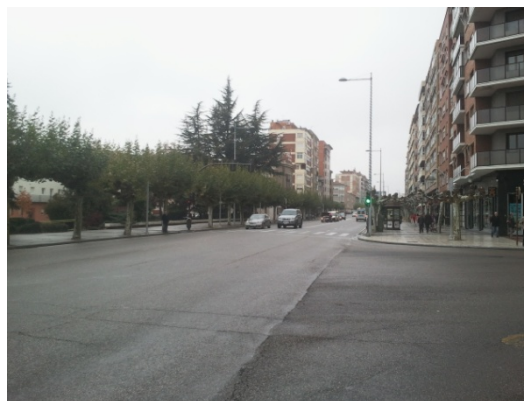
Código: PA-27

Superación de los niveles sonoros en fachada:

Ln: ☐ 0-5 dBA ☒ 5-10 dBA ☐ >10 dBA
Lden ☐ 0-5 dBA ☒ 5-10 dBA ☐ >10 dBA

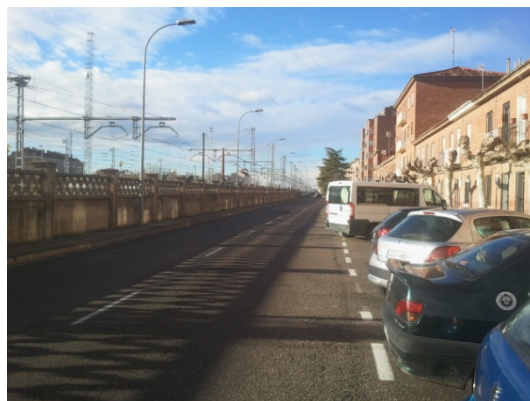
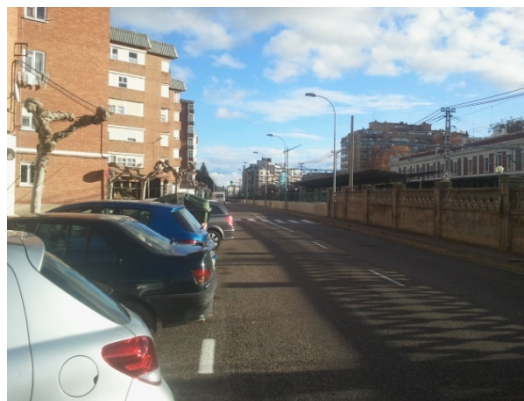
Código: PA-28

Superación de los niveles sonoros en fachada:

Ln: ☐ 0-5 dBA ☒ 5-10 dBA ☐ >10 dBA

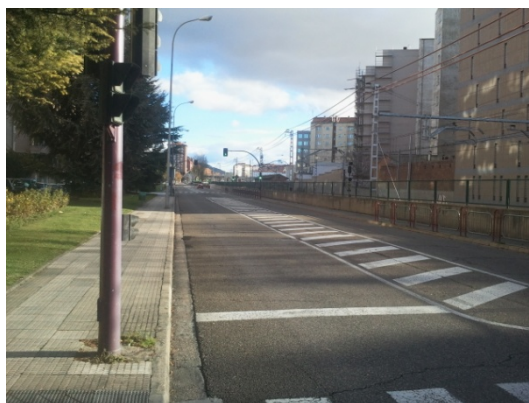
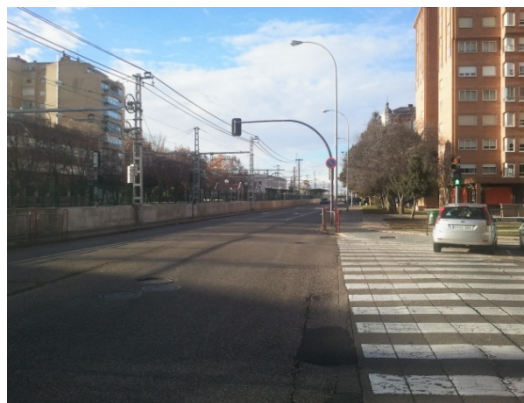
Código: PA-29

Superación de los niveles sonoros en fachada:

Ln: ☒ 0-5 dBA ☐ 5-10 dBA ☐ >10 dBA
Lden ☒ 0-5 dBA ☐ 5-10 dBA ☐ >10 dBA

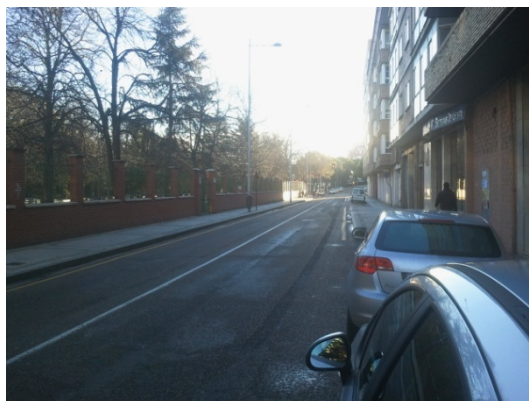
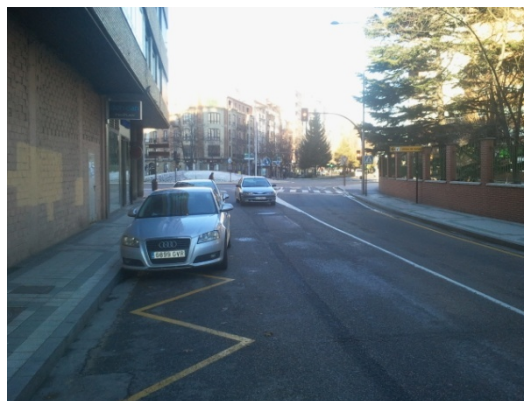
Código: PA-30

Superación de los niveles sonoros en fachada:

Ln: ☒ 0-5 dBA ☐ 5-10 dBA ☐ >10 dBA

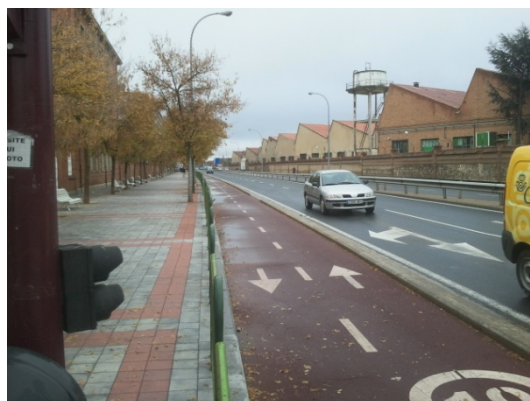
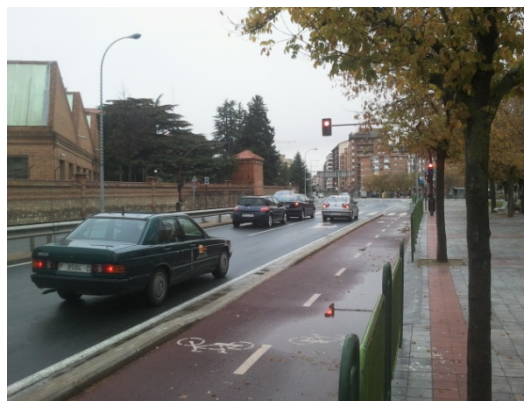
Código: PA-31

Superación de los niveles sonoros en fachada:

Ln: ☒ 0-5 dBA ☐ 5-10 dBA ☐ >10 dBA
Lden ☒ 0-5 dBA ☐ 5-10 dBA ☐ >10 dBA

Esta vía, es una de las vías de acceso a la ciudad, y conecta la A-67 con la Avenida Valladolid.

Número de carriles: Dos carriles por sentido de circulación separados por una mediana.

Observaciones: Presencia de vías de servicio en varios tramos.

Observaciones: Calle en "L" en algunos tramos. Colegio San José, Colegio Santa Rita, UVA "La Yutera", Colegio San Agustín, ETS Ingenierías Agrarias. Centro Comercial "Las Huertas".

Observaciones: El carril bici solo está presente en un pequeño tramo.

☒ Señalización disuasoria

☒ Control de velocidad mediante radares

☒ Mejoras en la vegetación

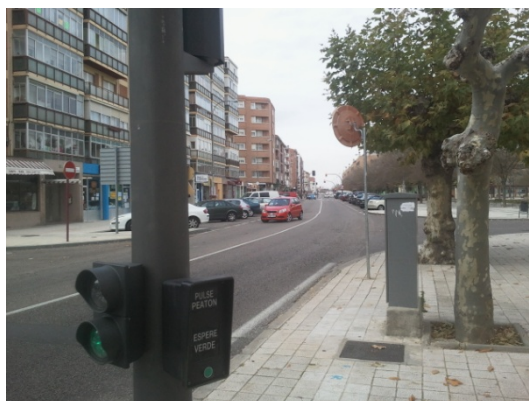
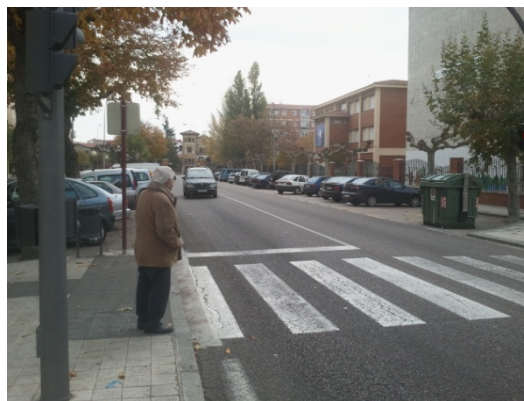
Código: PA-32

Superación de los niveles sonoros en fachada:

Ln: ☒ 0-5 dBA ☐ 5-10 dBA ☐ >10 dBA
Lden ☒ 0-5 dBA ☐ 5-10 dBA ☐ >10 dBA

Esta vía, conecta la rotonda donde se unen la Avenida Simón Nieto y la Calle Cobre con la rotonda donde confluyen la Carretera Husillos, la Carretera Tinamayor y la CL-613.

Número de carriles: Un carril por sentido de circulación. En pequeños tramos con mediana.

Observaciones: Los aparcamientos no están bien delimitados.

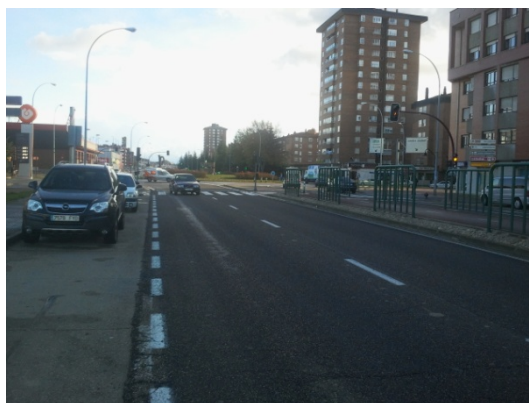
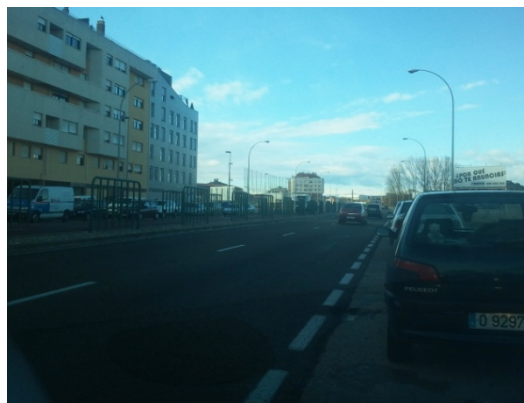
Código: PA-33

Superación de los niveles sonoros en fachada:

Ln: ☒ 0-5 dBA ☐ 5-10 dBA ☐ >10 dBA
Lden ☒ 0-5 dBA ☐ 5-10 dBA ☐ >10 dBA

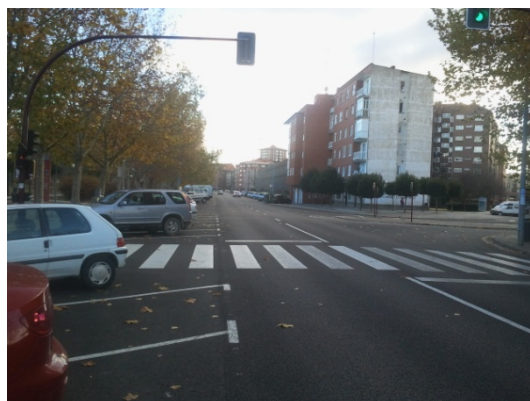
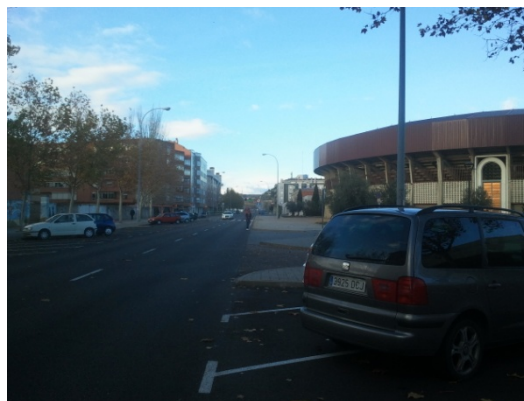
Código: PA-34

Superación de los niveles sonoros en fachada:

Ln: ☒ 0-5 dBA ☐ 5-10 dBA ☐ >10 dBA
Lden ☒ 0-5 dBA ☐ 5-10 dBA ☐ >10 dBA

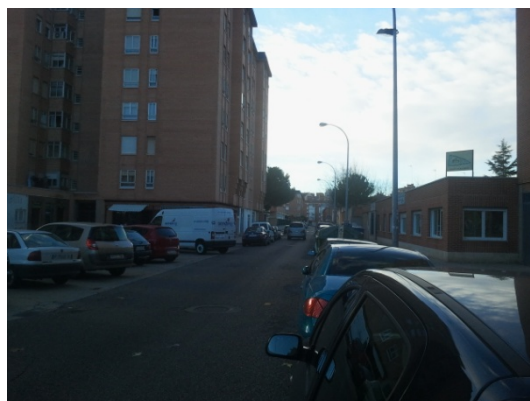
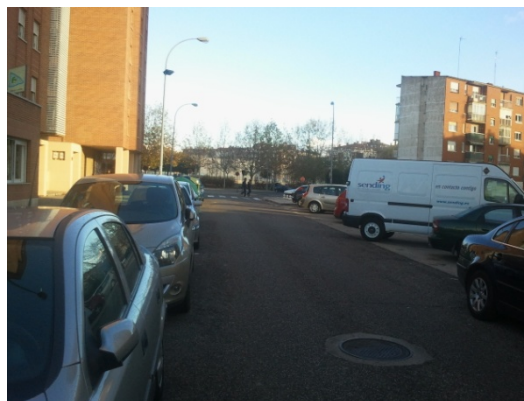
Código: PA-35

Superación de los niveles sonoros en fachada:

Ln: ☒ 0-5 dBA ☐ 5-10 dBA ☐ >10 dBA
Lden ☒ 0-5 dBA ☐ 5-10 dBA ☐ >10 dBA

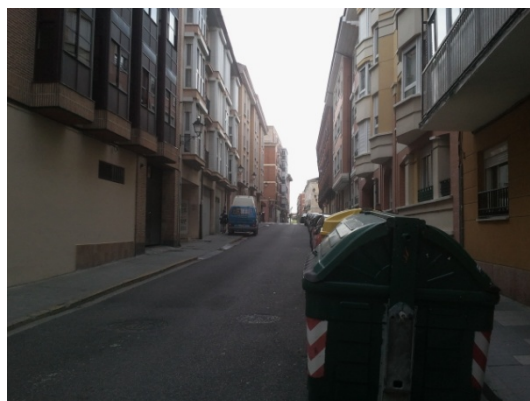
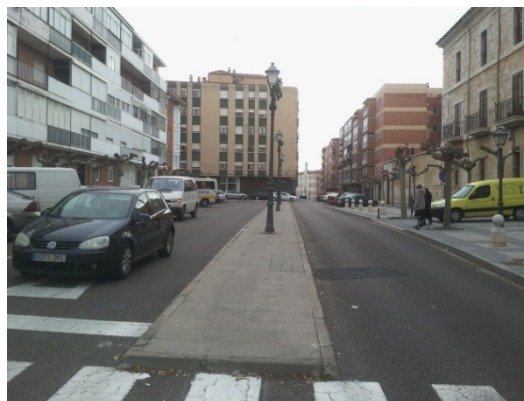
Código: PA-36

Superación de los niveles sonoros en fachada:

Ln: ☒ 0-5 dBA ☐ 5-10 dBA ☐ >10 dBA
Lden ☒ 0-5 dBA ☐ 5-10 dBA ☐ >10 dBA

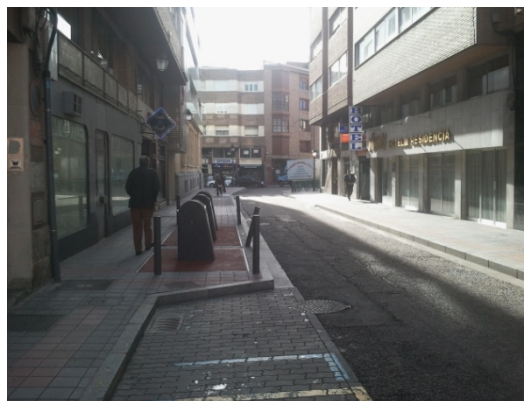
Código: PA-37

Superación de los niveles sonoros en fachada:

Ln: ☒ 0-5 dBA ☐ 5-10 dBA ☐ >10 dBA

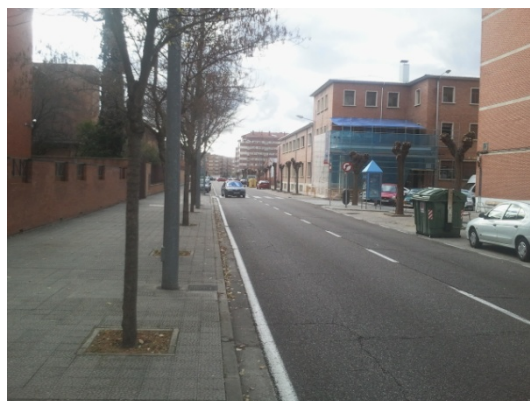
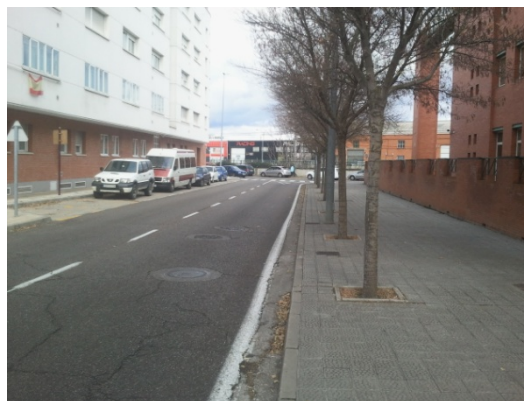
Código: PA-38

Superación de los niveles sonoros en fachada:

Ln: ☒ 0-5 dBA ☐ 5-10 dBA ☐ >10 dBA
Lden ☒ 0-5 dBA ☐ 5-10 dBA ☐ >10 dBA

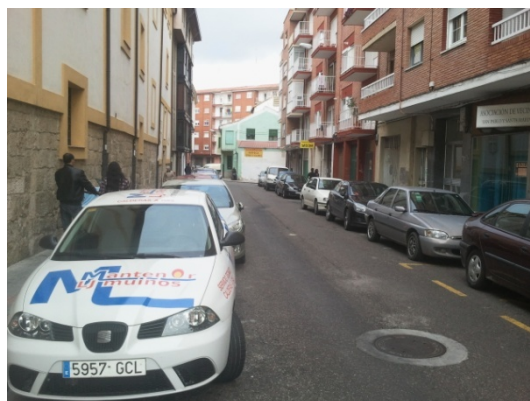
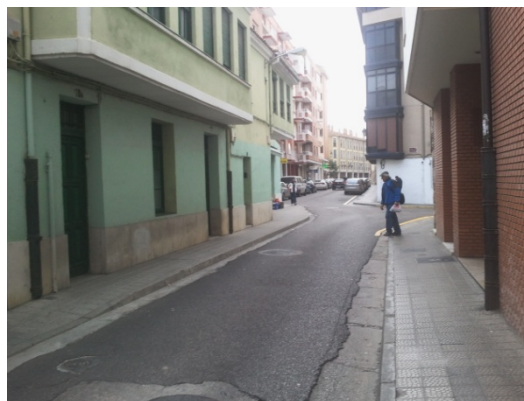
Código: PA-39

Superación de los niveles sonoros en fachada:

Ln: ☒ 0-5 dBA ☐ 5-10 dBA ☐ >10 dBA

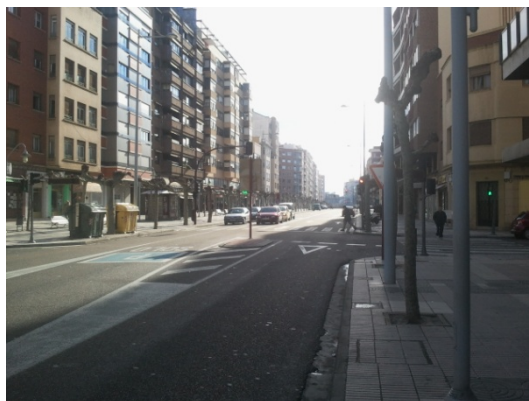
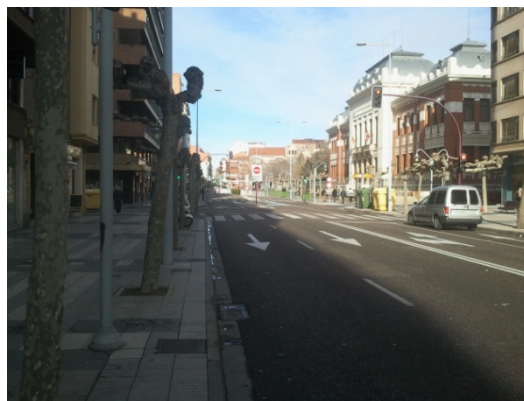
Código: PA-40

Superación de los niveles sonoros en fachada:

Ln: ☒ 0-5 dBA ☐ 5-10 dBA ☐ >10 dBA

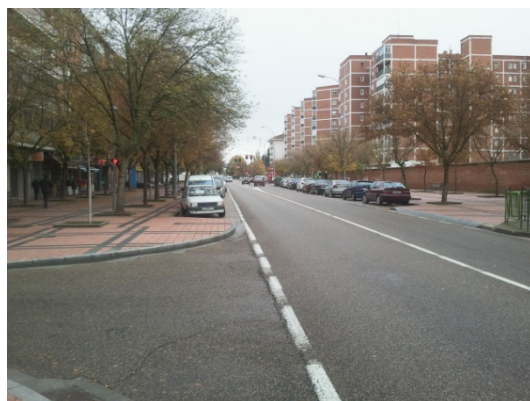
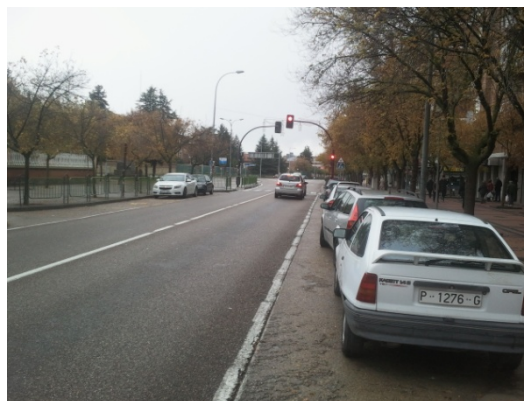
Código: PA-41

Superación de los niveles sonoros en fachada:

Ln: ☒ 0-5 dBA ☐ 5-10 dBA ☐ >10 dBA
Lden ☒ 0-5 dBA ☐ 5-10 dBA ☐ >10 dBA

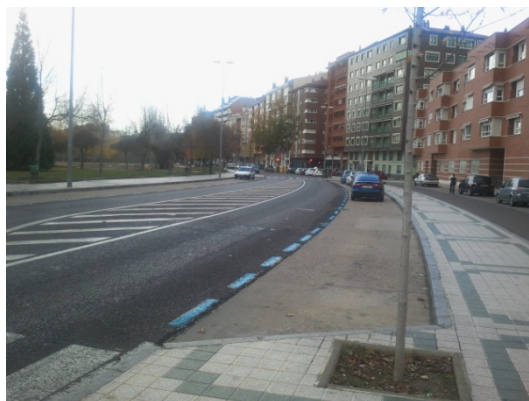
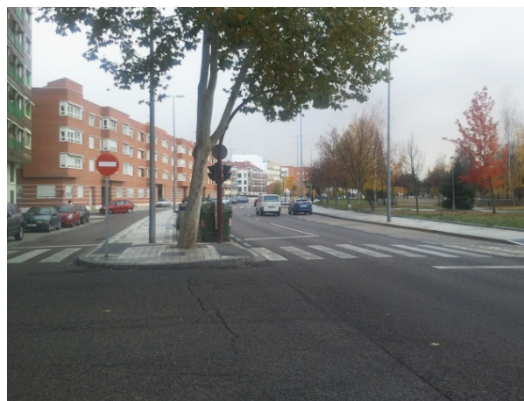
Código: PA-42

Superación de los niveles sonoros en fachada:

Ln: ☒ 0-5 dBA ☐ 5-10 dBA ☐ >10 dBA

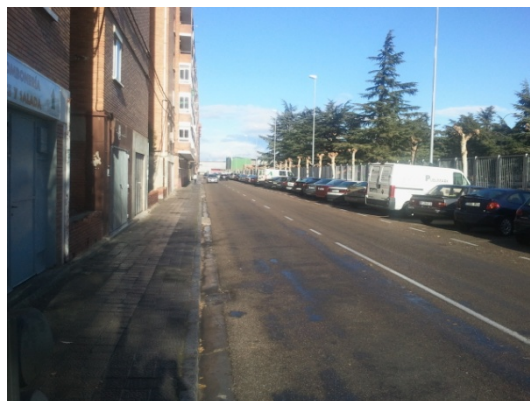
Código: PA-43

Superación de los niveles sonoros en fachada:

Ln: ☒ 0-5 dBA ☐ 5-10 dBA ☐ >10 dBA

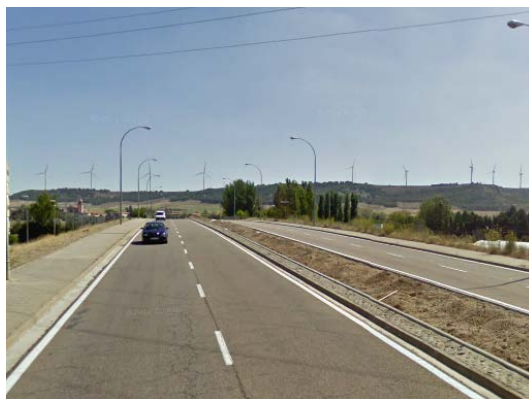
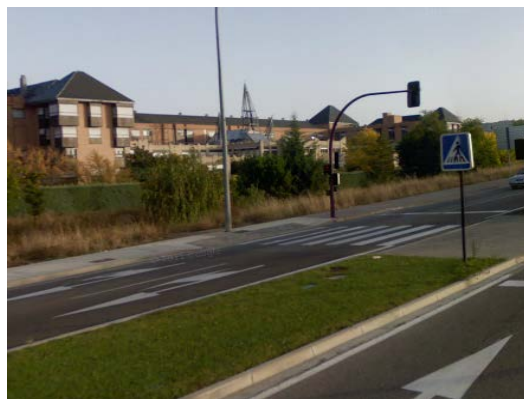
Código: PA-44

Superación de los niveles sonoros en fachada:

Ln: ☒ 0-5 dBA ☐ 5-10 dBA ☐ >10 dBA

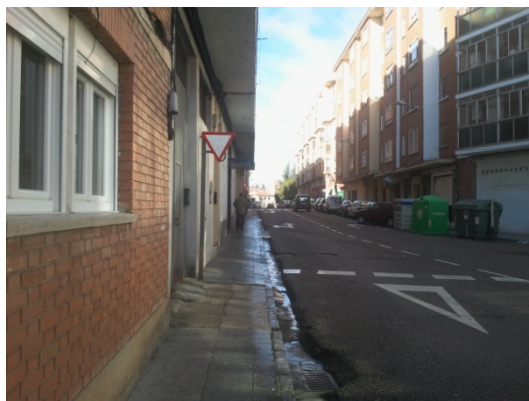
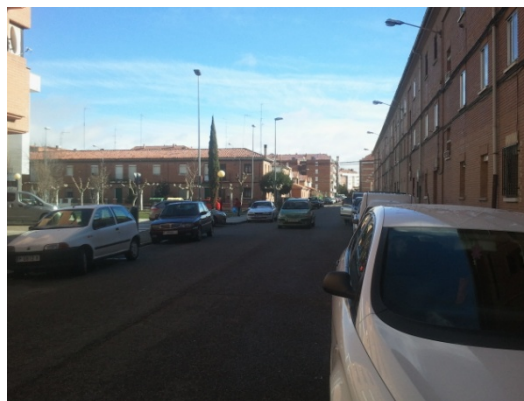
Código: PA-45

Superación de los niveles sonoros en fachada:

Ln: ☒ 0-5 dBA ☐ 5-10 dBA ☐ >10 dBA

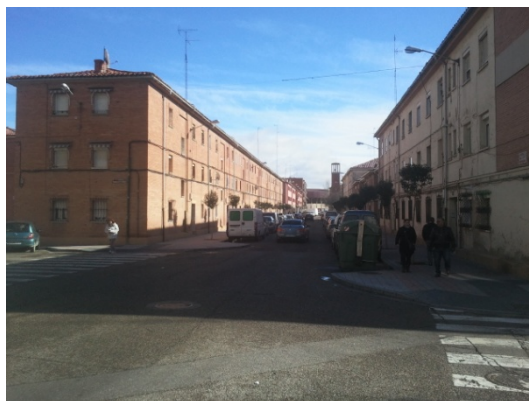
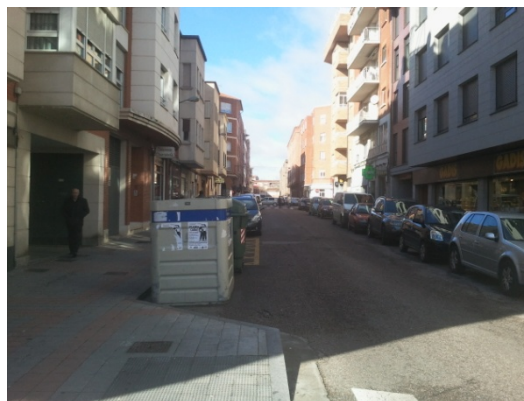
Código: PA-46

Superación de los niveles sonoros en fachada:

Ln: ☒ 0-5 dBA ☐ 5-10 dBA ☐ >10 dBA

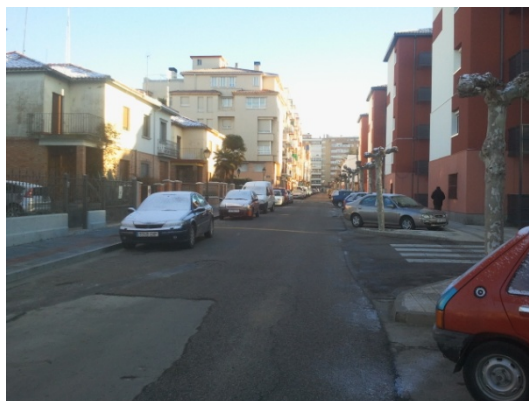
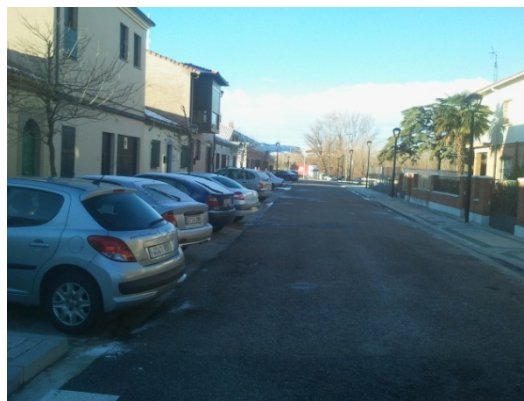
Código: PA-47

Superación de los niveles sonoros en fachada:

Ln: ☒ 0-5 dBA ☐ 5-10 dBA ☐ >10 dBA

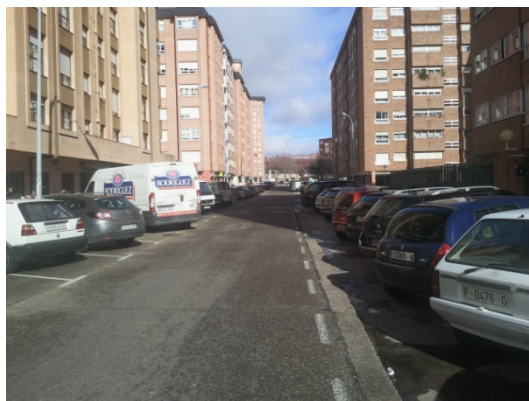
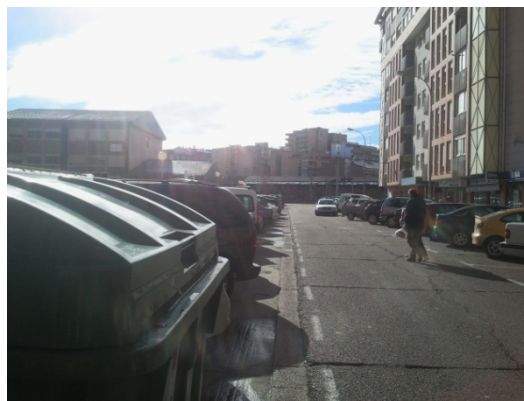
Código: PA-48

Superación de los niveles sonoros en fachada:

Ln: ☒ 0-5 dBA ☐ 5-10 dBA ☐ >10 dBA

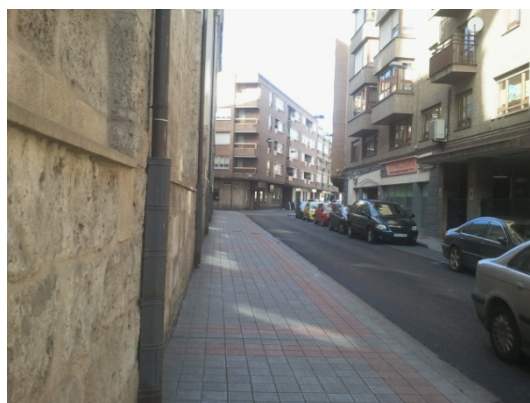
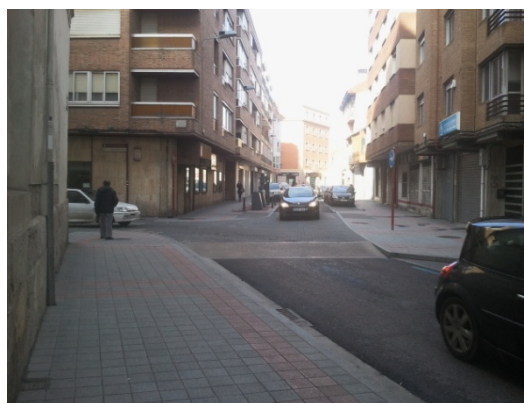
Código: PA-49

Superación de los niveles sonoros en fachada:

Ln: ☒ 0-5 dBA ☐ 5-10 dBA ☐ >10 dBA

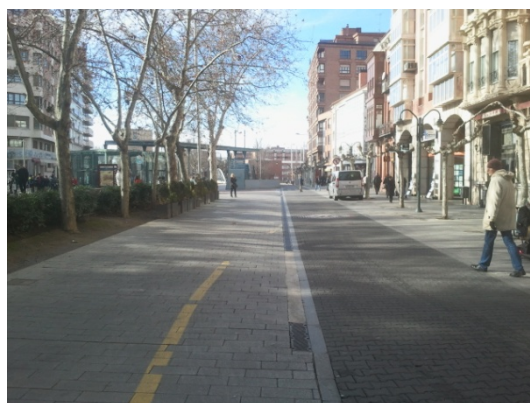
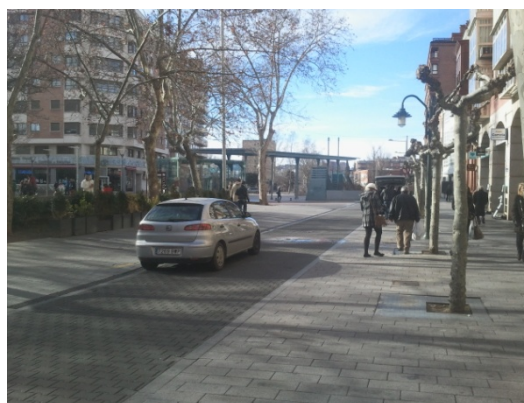
Código: PA-50

Superación de los niveles sonoros en fachada:

Ln: ☒ 0-5 dBA ☐ 5-10 dBA ☐ >10 dBA

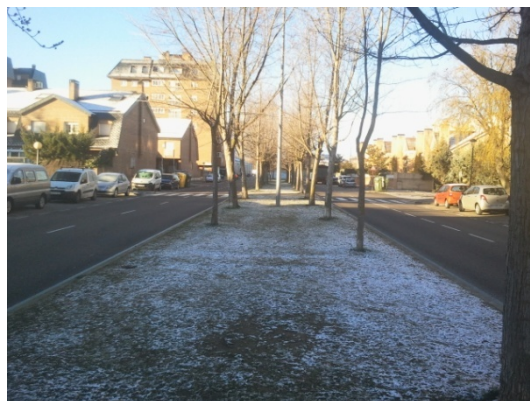
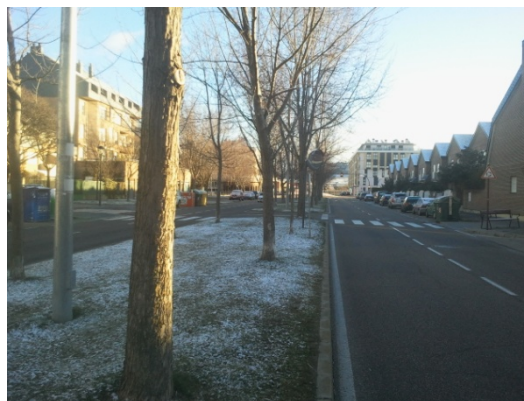
Código: PA-51

Superación de los niveles sonoros en fachada:

Ln: ☒ 0-5 dBA ☐ 5-10 dBA ☐ >10 dBA

Lden: ☒ 0-5 dBA ☐ 5-10 dBA ☐ >10 dBA

Esta vía, conecta la Avenida Madrid con la Calle Jardines.

Número de carriles: Dos carriles y dos sentidos, separados por una mediana.

Estado del pavimento: ☒ Bien ☐ Regular ☐ Mal

Aparcamiento: A ambos lados, en batería y en línea.

Intensidad del tráfico: ☐ Muy alta ☐ Alta ☒ Media ☐ Baja

Velocidad de paso: ☐ Alta ☒ Media ☐ Baja

Tipo de tráfico: ☐ Pulsante ☒ Continuo

☐ Creación zona 30 ☒ Señalización disuasoria

☐ Pasos peatonales sobre elevados y badenes ☒ Mejoras en la vegetación
